Norges  
vassdrags- og  
energidirektorat

# Tiltak i vassdrag

Utbedring av flomskader langs Kitdalselva

## Detaljplan

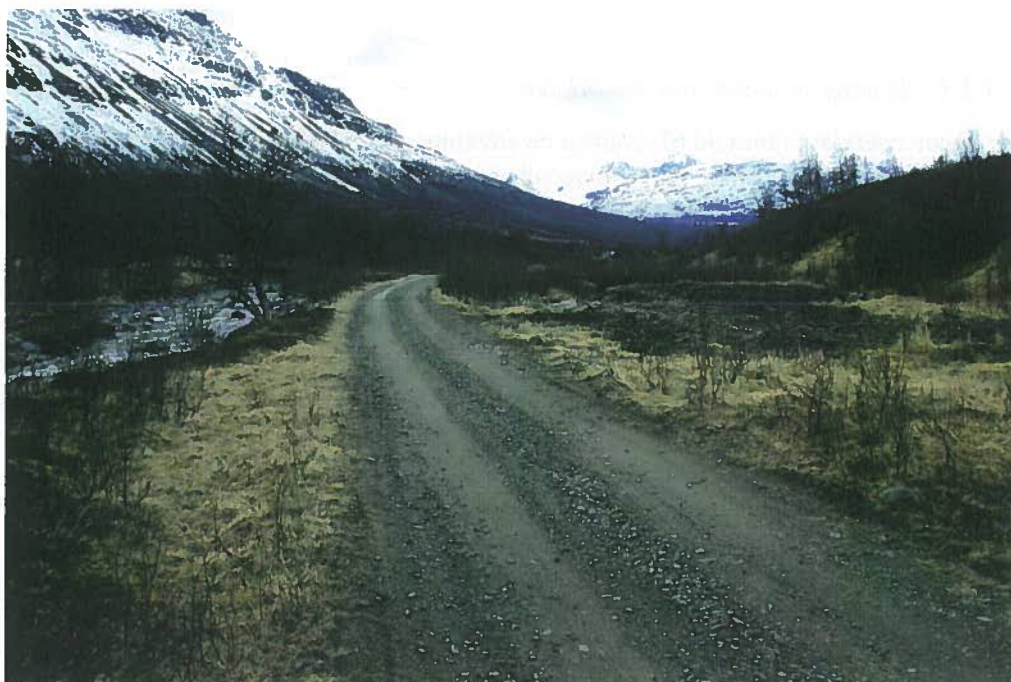
Vegen er ligger svært lavt i forhold til elva over en strekning på ca 100 meter. Det er fare for at flomvann kan ta seg over vegen og følge høyre side av elva ned mot flere bolighus ved Bjørklund. Veien heves med 50 cm over en strekning på ca 100 meter. Grusmasser hentes fra tiltak 3.1.2 lenger nede i elva. I tillegg utbedres en gammel avskjæringsgrøft slik at flomvann ledes tilbake i elva..

Bilde 1, veistrekingen som bør heves med 50 cm

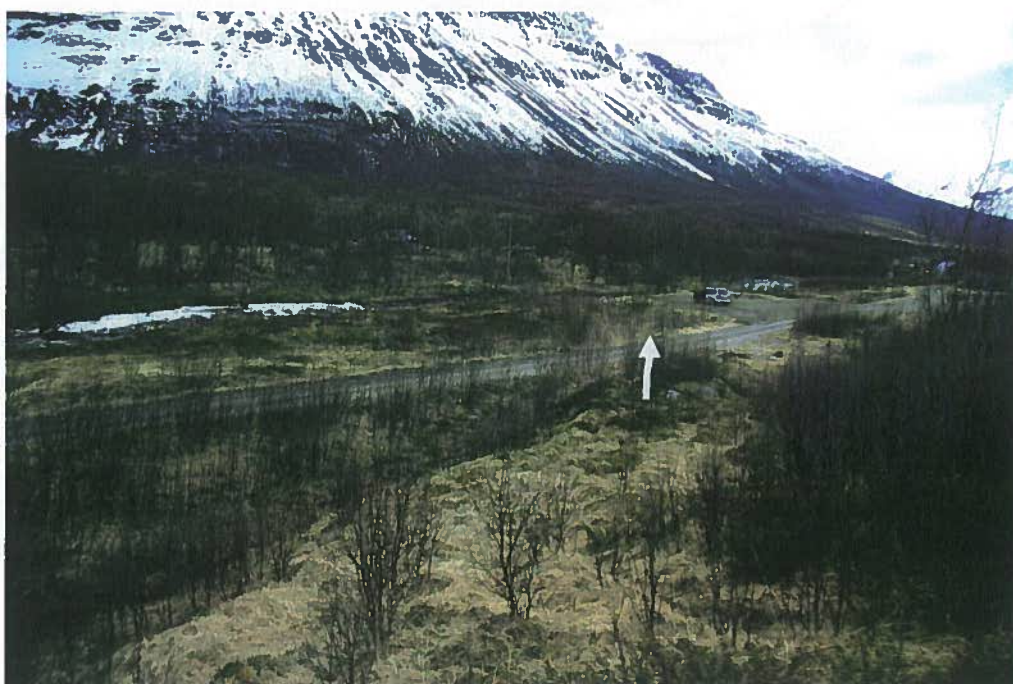
Bilde 2, avskjæringsgrøft, fra veien ned mot elva

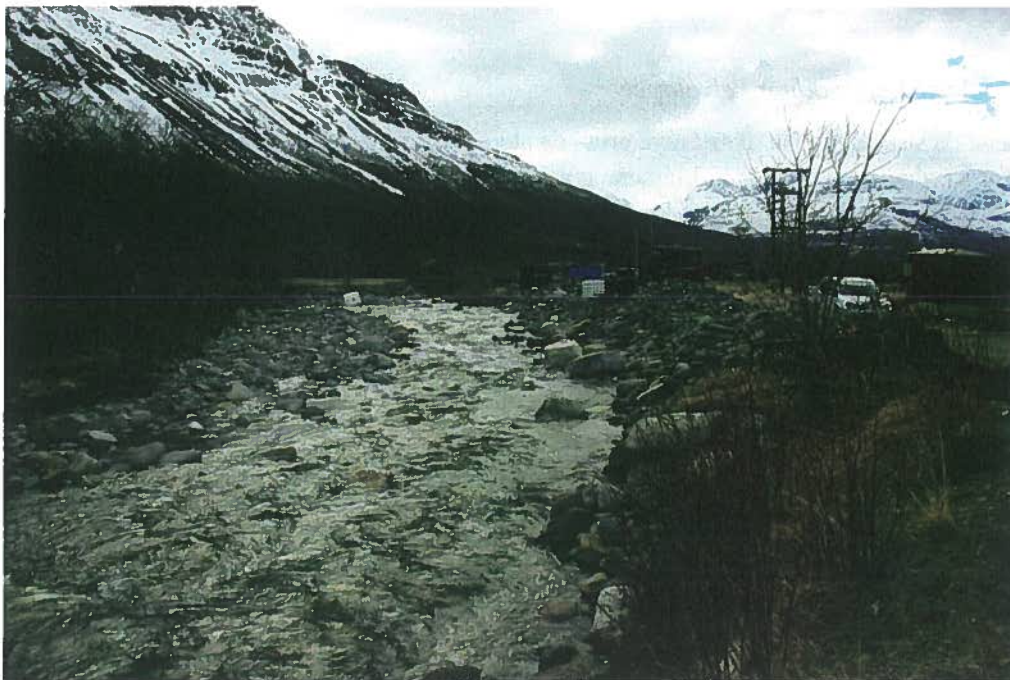
Flommene de siste årene har avsatt mye grus- og steinmasser i elveløpet på denne strekningen. Det er behov for å rydde opp i elveløpet. Massene graves opp og kan brukes til å heve vegen slik som beskrevet i tiltak 3.1.1. Elveløpet og innløpet til brua ryddes og utformes med naturlige former.

Bilde 2 Opprydding i elveløpet

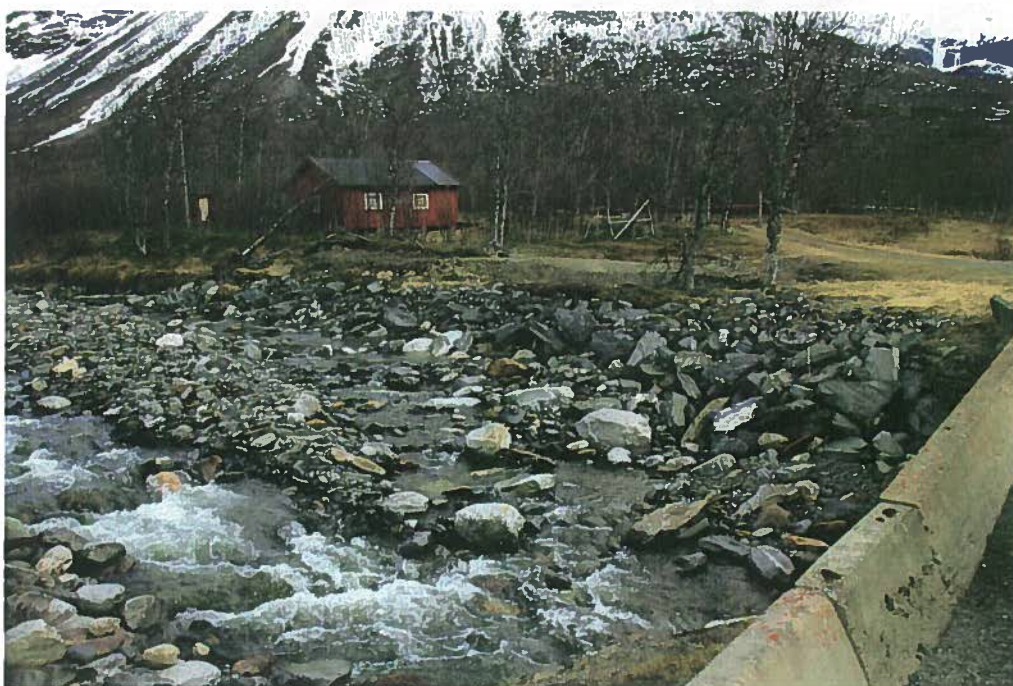
Bilde 4 Opprydding inn mot brua, samle vannet i ett løp

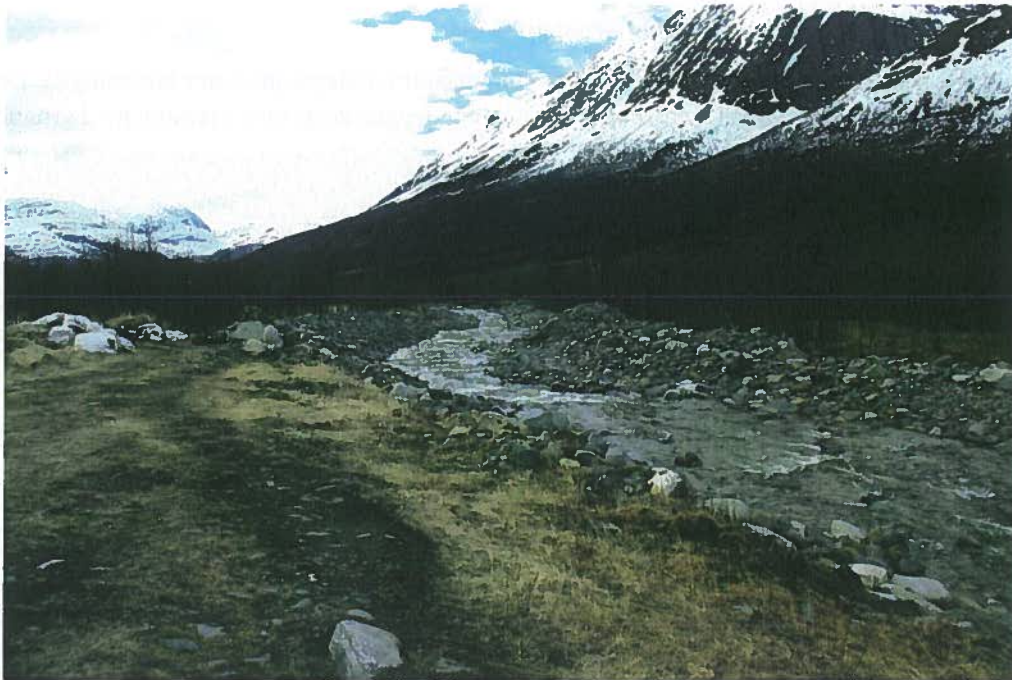
Flommene de siste årene har avsatt mye grus- og steinmasser i elveløpet på denne strekningen. Det er behov for å rydde opp i elveløpet. Massene graves opp og legges langs elva i samråd med grunneier.

Bilde 5, opprydding i elveløpet

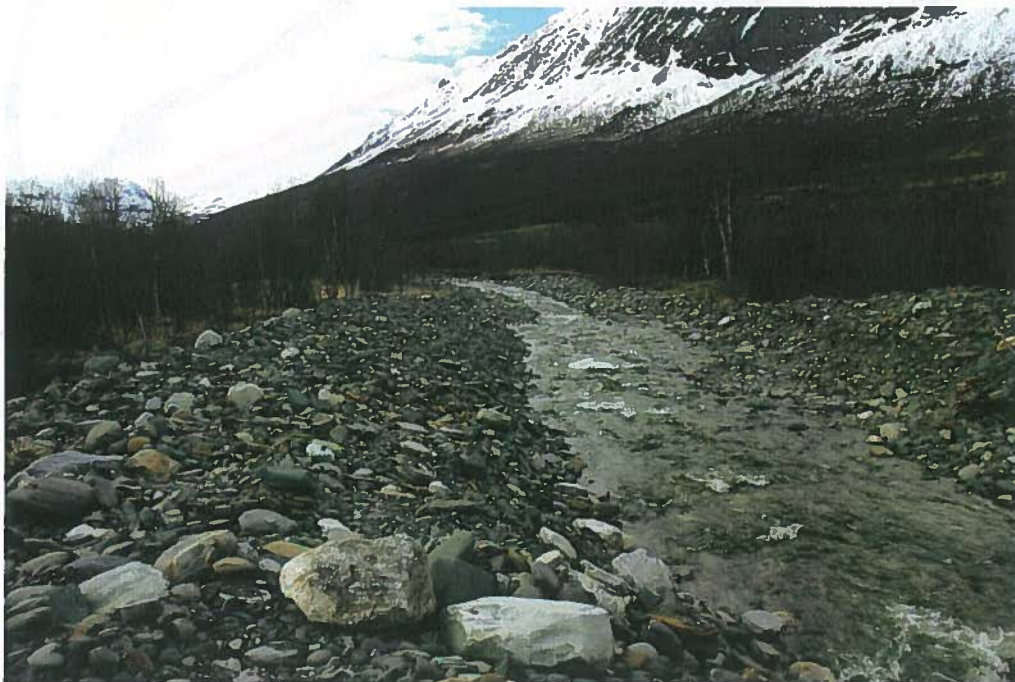
Bilde 6, grunneier har gjennom flere flommer sikret dyrka marka innenfor med steinmasser fra elva, flomfylling langs venstre side av elva.

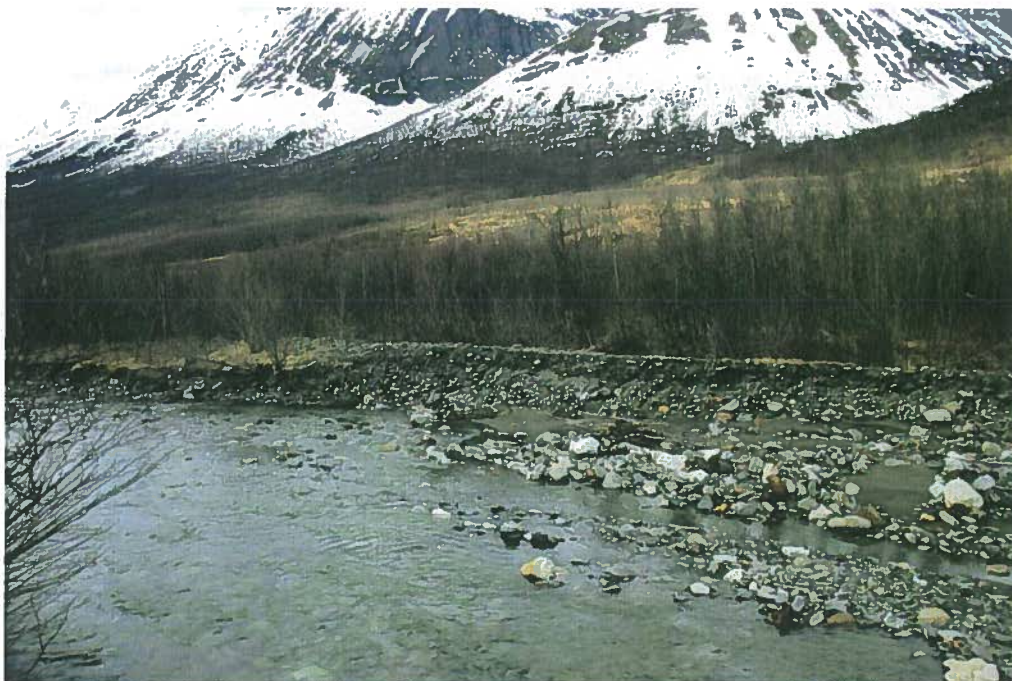
I dette området har flommene de siste årene erodert og avsatt masser over ett større område. Grunneier på venstre side har flere ganger gravd i elva med gravemaskin for å prøve å lede vannet i et sikkert løp. Flomvannet har likevel ført til store skader på sikringsanlegget i området og et nytt flomløp har dannet seg.

Bilde 7 skadet flom- og erosjonssikringsanlegg fjernes over en strekning på ca 70 meter

Flom- og erosjonssikringsanlegget fjernes oppstrøms og nedstrøms det gamle flomløpet. De oppgravde massene kan legges som voll mot dyrka mark innenfor. Disse tiltakene vil fungere flomdempende, som avsetningsområde og som et miljøtiltak.

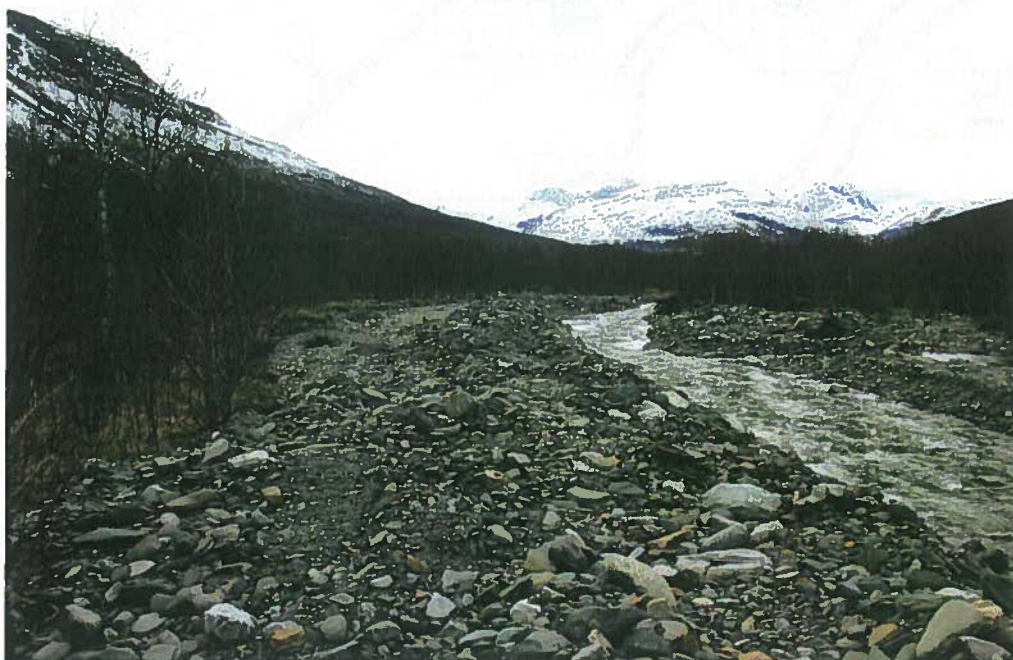
Bilde 8 flommen har herjet i elveløpet, grunneier har gravd ut elveløpet for å samle vannet i ett løp
