Norges
vassdrags- og
energidirektorat

Utbedring av flomskader langs Kitdalselva

Detaljplan

Plandato: 8.8.2013	Saksnr.: 201104317
Revidert: 28.4.2014	Vassdragsnr.: 204.8A0
Kommune: Storfjord	NVE Region Nord
Fylke: Troms	Postboks 394, 8505 NARVIK
Inngrepsnr.: 10901	Tlf.: 095 75 Faks: 76 92 33 51

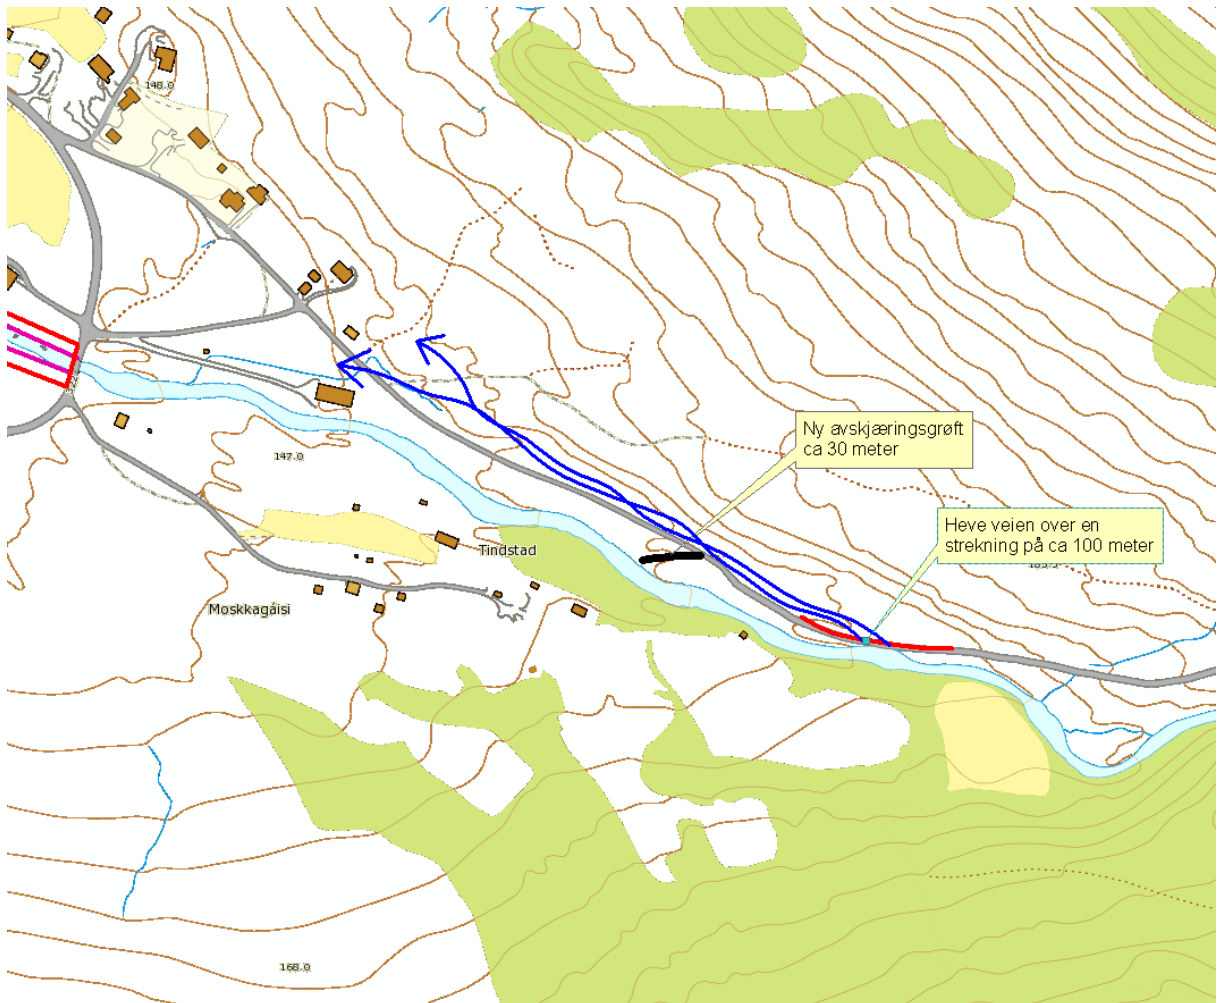
Figur 2 - Heving av veien mot Norddalen

Vegen er ligger svært lavt i forhold til elva over en strekning på ca 100 meter. Det er fare for at flomvann kan ta seg over veien og følge høyre side av elva ned mot flere bolighus ved Bjørklund.

Veien heves med 50 cm over en strekning på ca 100 meter. Grusmasser hentes fra tiltak beskrevet i kapittel 3.1.2, eller 3.1.3 lenger nede i elva. I tillegg utbedres en gammel avskjæringsgrøft slik at flomvann ledes tilbake i elva.

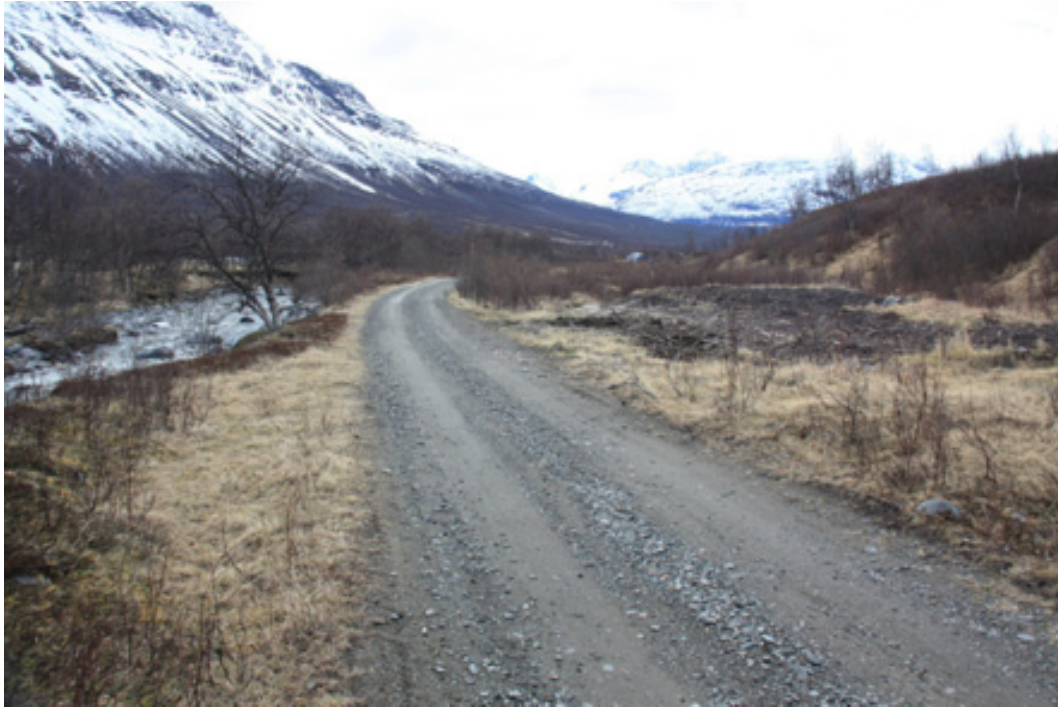
Bilde 1- veistrekingen som bør heves med 50 cm

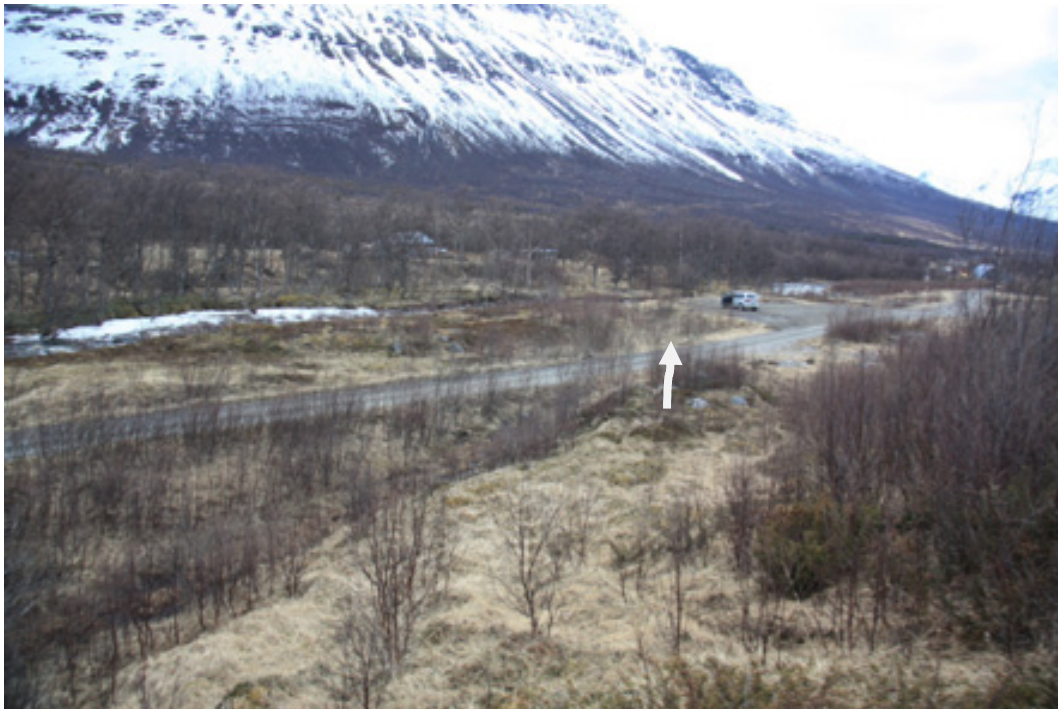
Bilde 2 - avskjæringsgrøft, fra veien ned mot elva

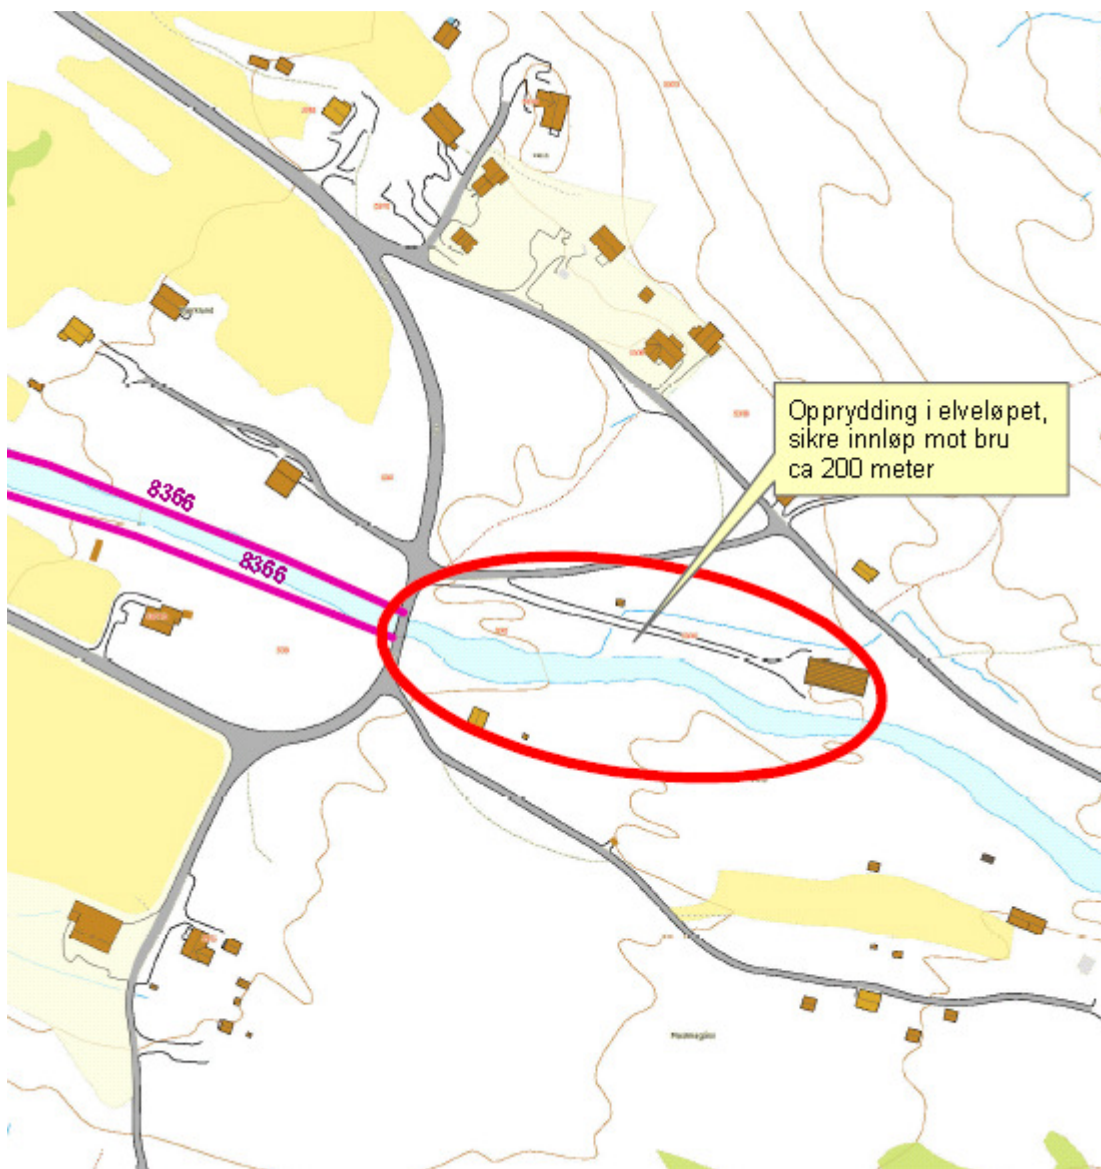
Figur 3 - Opprydding i elveløp og reparasjon av sikringsanlegg oppstrøms fylkesveg

Flommene de siste årene har avsatt mye grus- og steinmasser i elveløpet på denne strekningen, og da spesielt etter storflommen i 2011. Under denne flommen ble det iverksatt krisetiltak av statens vegvesen for å berge brua som var i ferd med å bli tatt av vannmassene. Tiltaket som ble utført da var å fylle grov stein langs venstre elvebredd oppstrøms brua for å forhindre at brua ble tatt av vannmassene. Det er ikke gjort tiltak i ettertid for å slutføre dette på en god måte. Det er behov for å rydde opp i elveløpet og gjenskape et strømmingsmønster som reduserer potensialet for nye skader. Dette vil innebære å delvis fjerne og delvis flytte på noe av de avlagrede massene oppstrøms brua. Steinfyllingen forbedres både teknisk og estetisk med stedlige masser.

Steinfyllingen som ble lagt ut langs venstre bredd oppstrøms brua under flommen i 2011 må

bearbejdes. Steinene legges bedre på plass og fyllingen legges slakere. Dette vil skape en sterkere erosjonssikring som sikrer brua. Det ligger en god del avlagrede masser i elveløpet etter flommen, og en del av disse benyttes til å dekke til steinfyllingen. Resten av avlagrede masser kan legges tilbake i erosjonssår, og ellers arronderes i elveløpet slik at strømmingsmønsteret reduserer påkjenningen ved brua. Overskuddsmasser kan benyttes til heving av vegen mot Norddalen, tiltak 3.1.1. Det legges vekt på å gi elva et mest mulig naturlig preg. Arrondering av elveløp og reparasjon av erosjonssikring utføres i sammenheng og skal skape et bedre helhetlig inntrykk langs elvestrekningen. Fra toppen av steinfyllingen og ned til normal vannhøyde påføres vekstmasser. Disse kan hentes fra området ved tiltak 3.1.1 i forbindelse med avskjæringsgrøft og heving av veg mot Norddalen

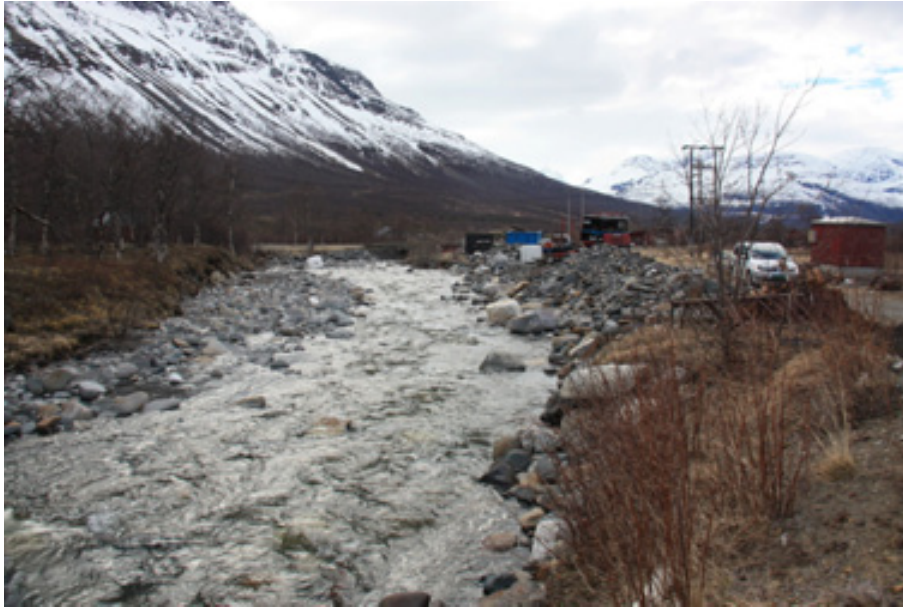
Bilde 3 – Opprydding og arrondering langs elveløpet oppstrøms brua

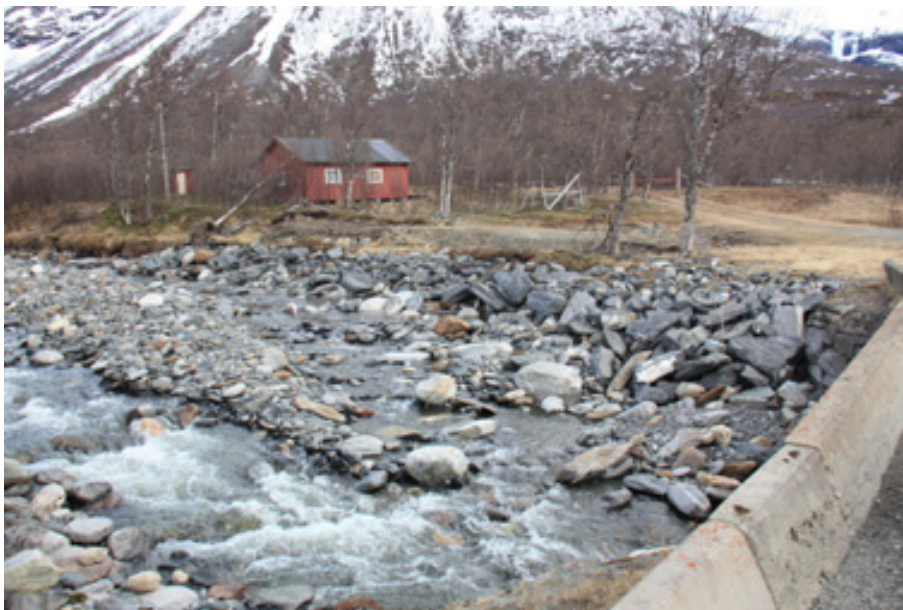
Bilde 4 – Reparasjon av erosjonssikring og opprydding inn mot brua, samle vannet i ett løp.

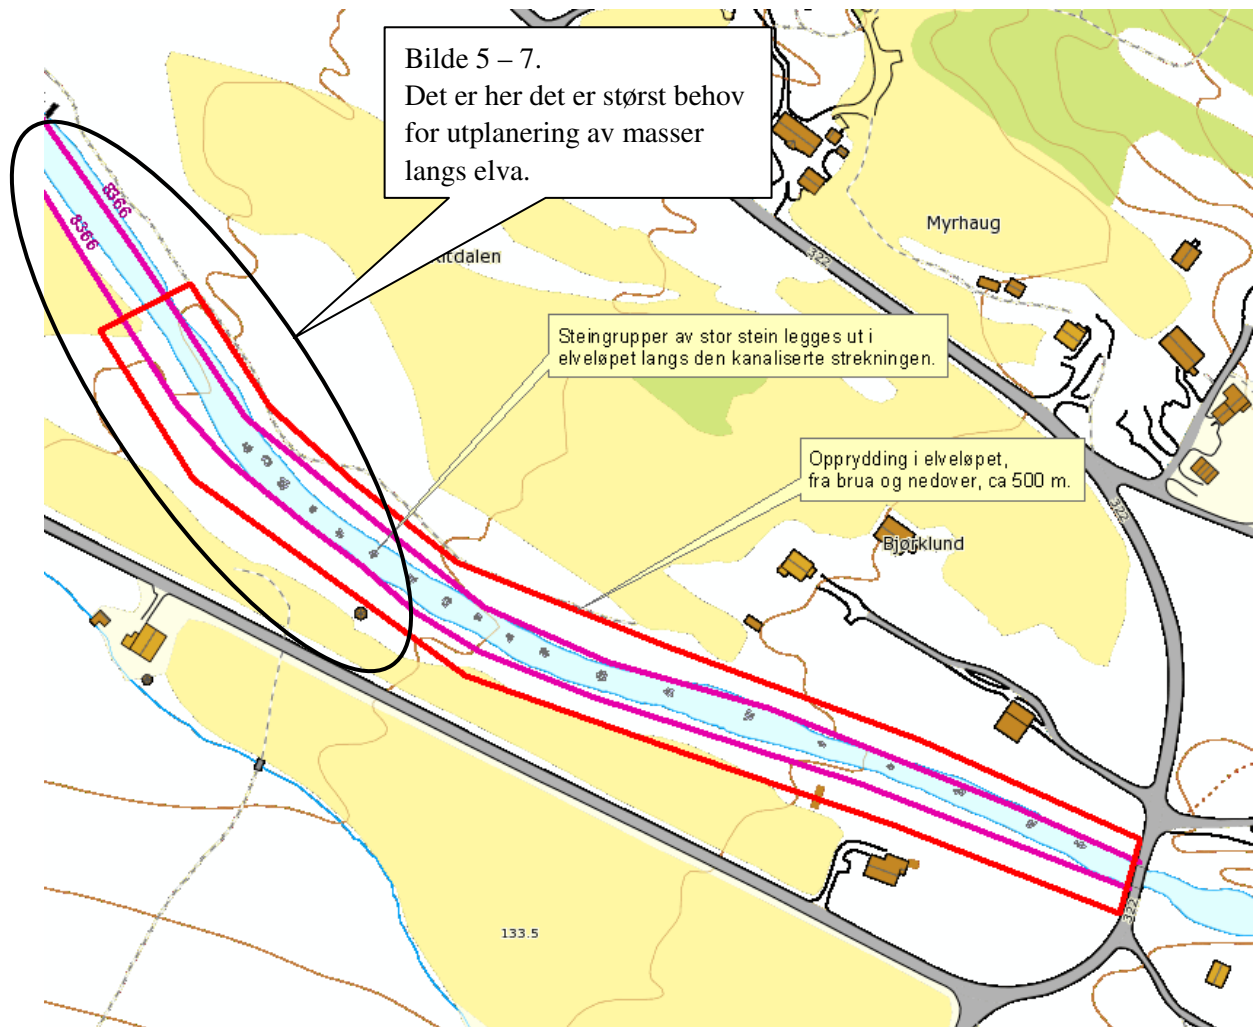
Figur 4 - Opprydding i elveløp nedstrøms brua

Flommene de siste årene har avsatt mye grus- og steinmasser i elveløpet på denne strekningen. Dette skjedde spesielt under flommen i 2011. Resultatet har vært redusert flomkapasitet i elva. Grunneier har foretatt omfattende opprensning på eget initiativ langs denne strekningen etter flommen i 2011. Tiltak her blir derfor å foreta arrondering og opprydding langs elveløpet. Det vil ikke være behov for å grave ut mer masser av elva, men heller å arrondere allerede oppgravde masser som ligger langs elvebredden.

Hensikten er å tilbakeføre elva mest mulig til slik den var før flommen, samtidig som at flomkapasiteten opprettholdes.

Masser som er gravd opp fra elva planeres ut i terrenget. Se bilde 5 – 7. I hovedsak berører dette en elvestrekning på ca 200 m. Det må tilpasses på stedet hvordan massene arronderes. Arbeidet her vil i hovedsak foregå på land.

Det er lagt opp storstein langs vannkanten og i flomfyllingene langs elva. Disse har trolig ligget i

elveleiet tidligere. For å bremse vannhastigheten og skape roligere strømområder i elva legges mest mulig av de større steinene ut i elva. Dette vil også skape mer varierte strømmingsforhold.. Hvordan steinen utplasseres i detalj tilpasses på stedet. Det vil være aktuelt å legge de ut i mindre grupper som kan skape større stilleflytende områder lokalt i elva og samtidig skape mer skjulområder for fisk. Steinene utplasseres slik at de ikke skaper vandringshinder, men i større grad opphever vandringshinder som kan være skapt av tidligere kanalisering.

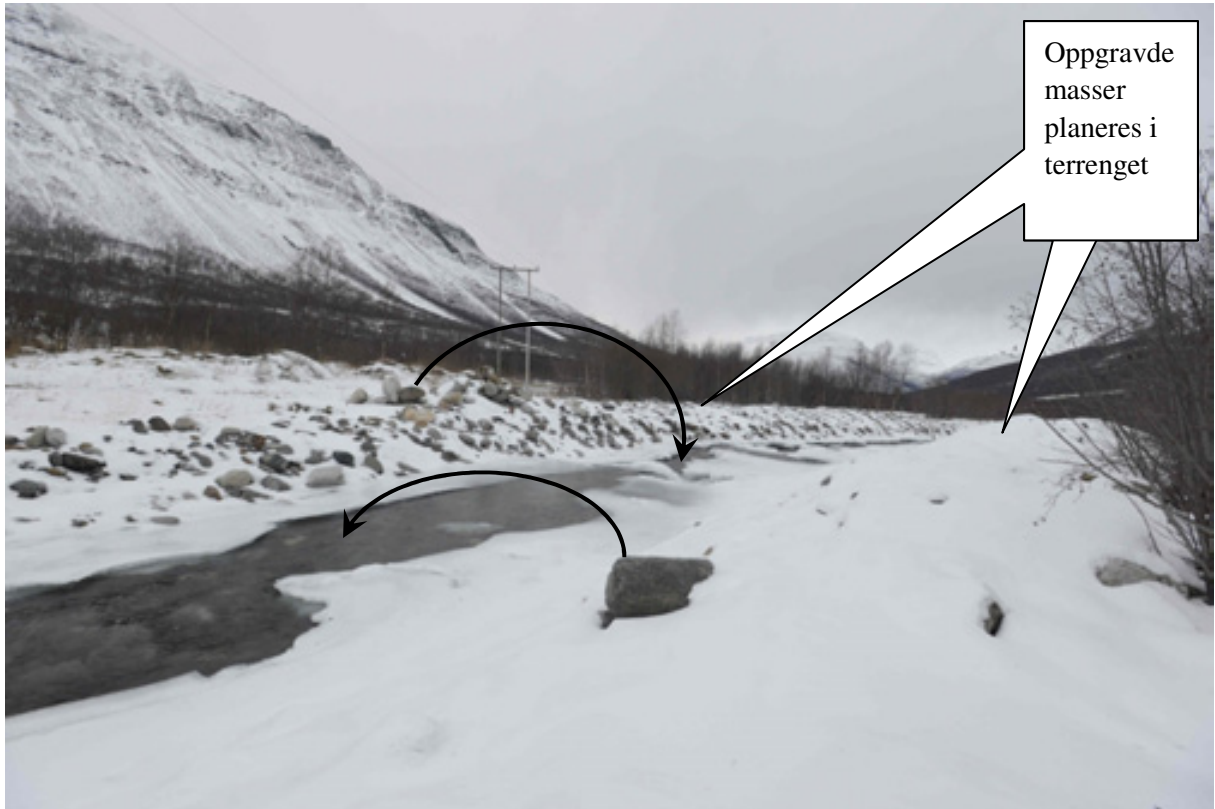
Bilde 5 – (tatt høst 2013) Opprydding langs elveløpet. Oppgravde masser som ligger langs elveløpet arronderes i terrenget. Store steiner som er fjernet legges tilbake i elveløpet for å skape et bedre og mer variert strømmingsmønster.

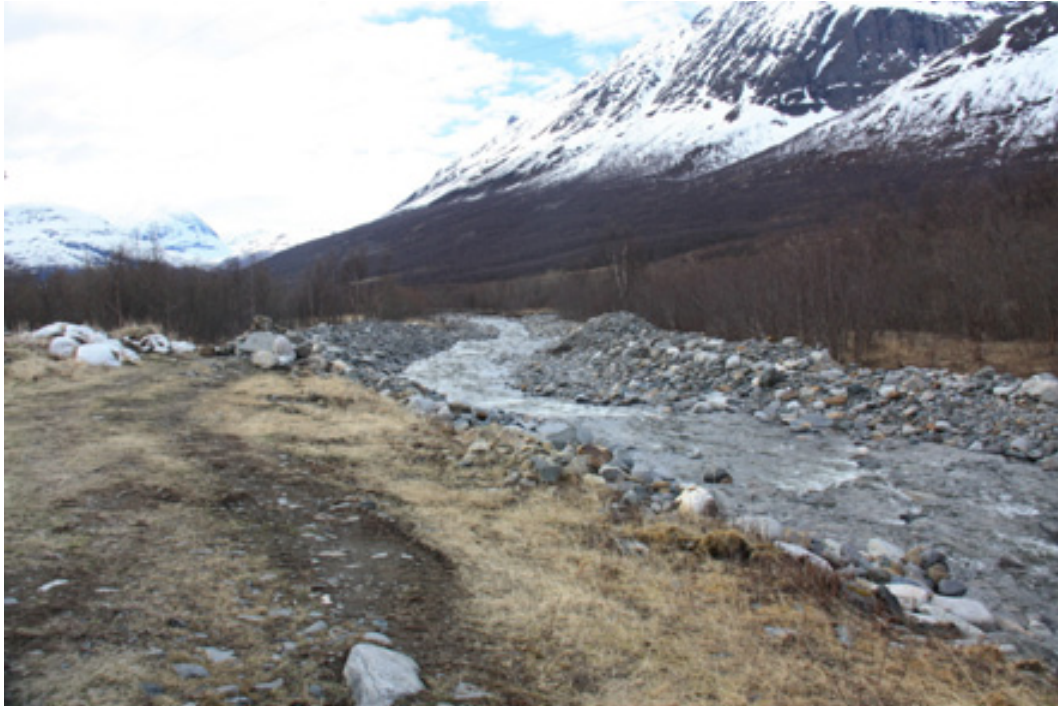
Bilde 6 - opprydding i elveløpet. Grunneier har trauet opp elveløpet etter flommen i 2011

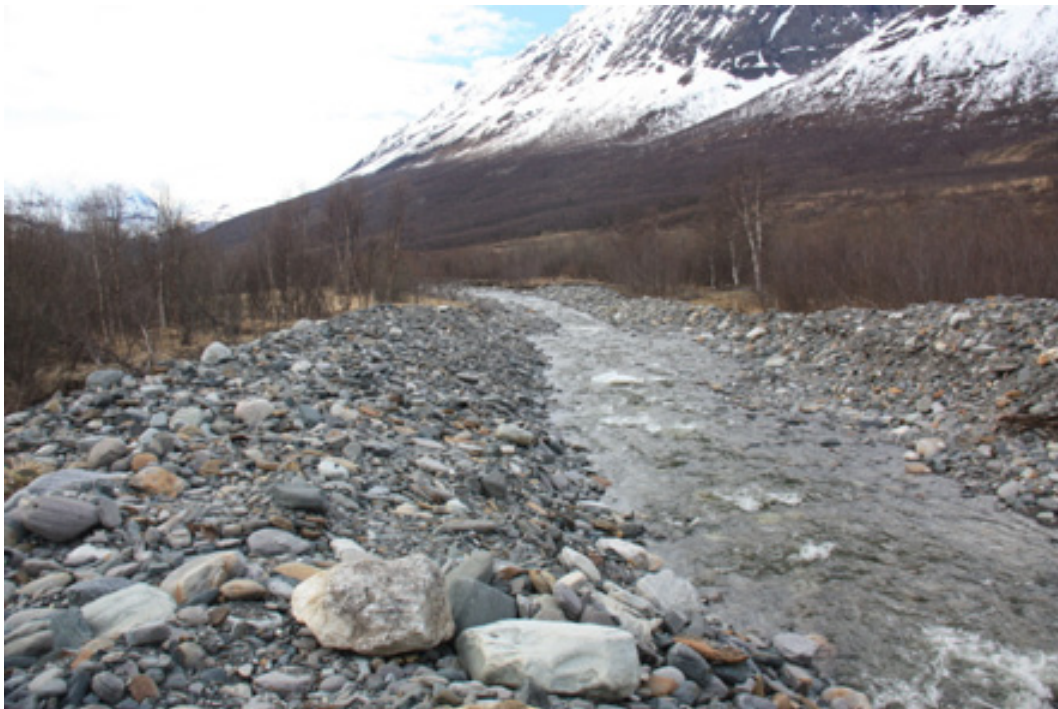
Bilde 7 - Grunneier har gjennom flere flommer sikret dyrka marka innenfor med steinmasser fra elva, flomfylling langs venstre side av elva.

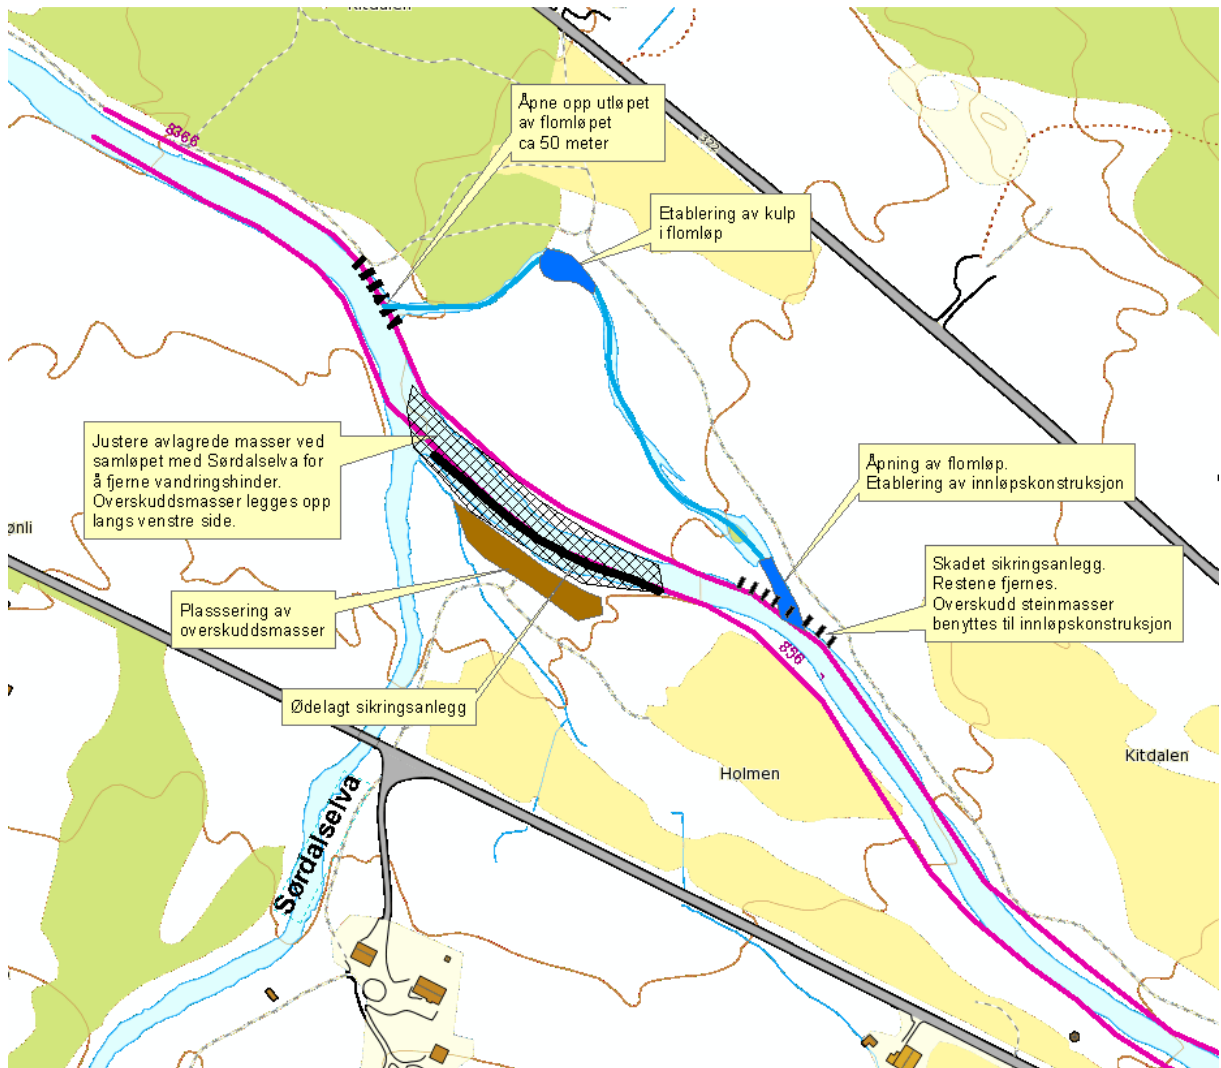
Figur 5 - Bedre vandring for fisk, åpning av avstengt flomløp

I dette området er elva opprinnelig kraftig senket og kanalisert. I de siste årene har flommene erodert og avsatt masser. Grunneier på venstre side har flere ganger gravd i elva med gravemaskin for å prøve å lede vannet i et sikkert løp. Flomvannet har likevel ført til skader på sikringsanlegget i området og et nytt flomløp har dannet seg. Hensikten med tiltak i dette området er å redusere virkningene av tidligere inngrep ved å reaktivere et tidligere avstengt flomløp og utbedre vandringshinder for fisk.

Sikringsanlegget langs venstre side har tidligere sørget for et vandringshinder til Sjørdalselva. Dette er helt endret etter flommen. Avlagrede masser har i stedet ført til et høydesprang i hovedelva. Avlagrede masser justeres/ graves opp over en strekning på ca 50 m slik at vandringshinderet blir utbedret i hovedløpet. Se bilde 8.

Åpning av avstengt flomløp, inn- og utløp langs høyre side/ nordsiden av elva. Det bygges en innløpskonstruksjon gjennom eksisterende flomfylling som sikres med stein for å kunne stå stabilt..

Det tas høyde for tilføring av steinmasser her da det ikke er stedlige masser som er egnet. Overskudd av gravemasser i forbindelse med åpningen brukes til å dekke til ferdig utlagte steinmasser i og rundt innløpskonstruksjonen. Innløpet skal tilrettelegges for vandring av fisk, og bygges slik at det oppnås gjennomstrømming av vatn også under lavvannføring. Samtidig skal konstruksjonen være innsnevret på en slik måte at større flommer ikke påvirker flomløpet negativt. Det etableres en kulp i flomløpet hvor det tidligere har vært foretatt masseuttak. Spor etter tidligere masseuttak fjernes. Flomløpet er meget godt egnet som oppvekstområde for fisk og skal ivaretas for dette. Det er viktig at vandringsveiene blir optimale i inn- og utløpet til området, og tilpasninger må gjøres under utførelsen.

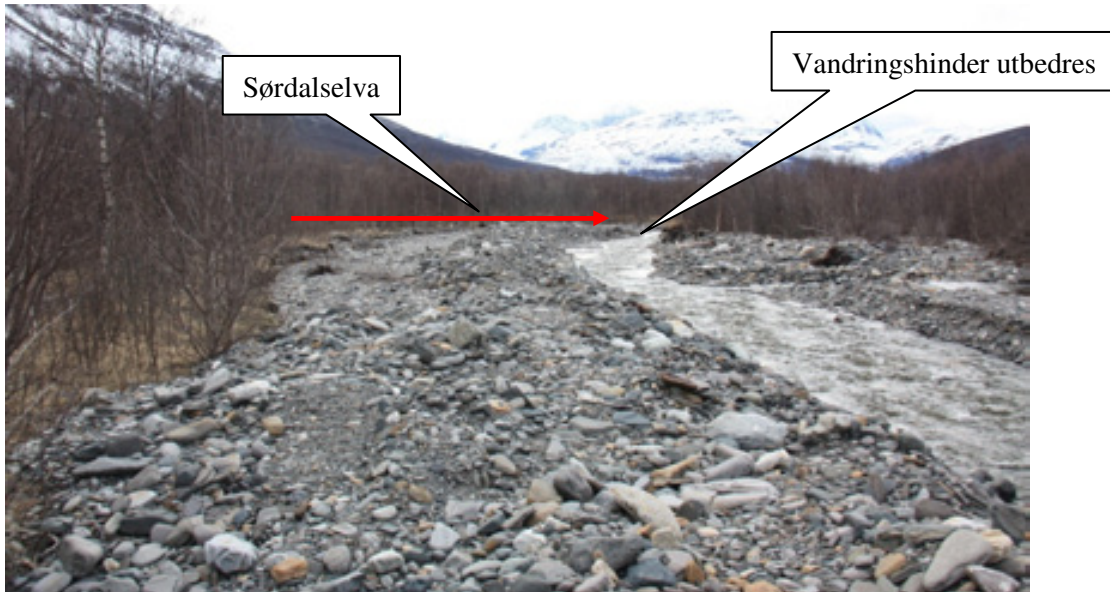
Bilde 8 - flommen har herjet i elveløpet, grunneier har gravd ut elveløpet for å samle vannet i ett løp. Samløp Sjørdalselva nederst til venstre langs elva.

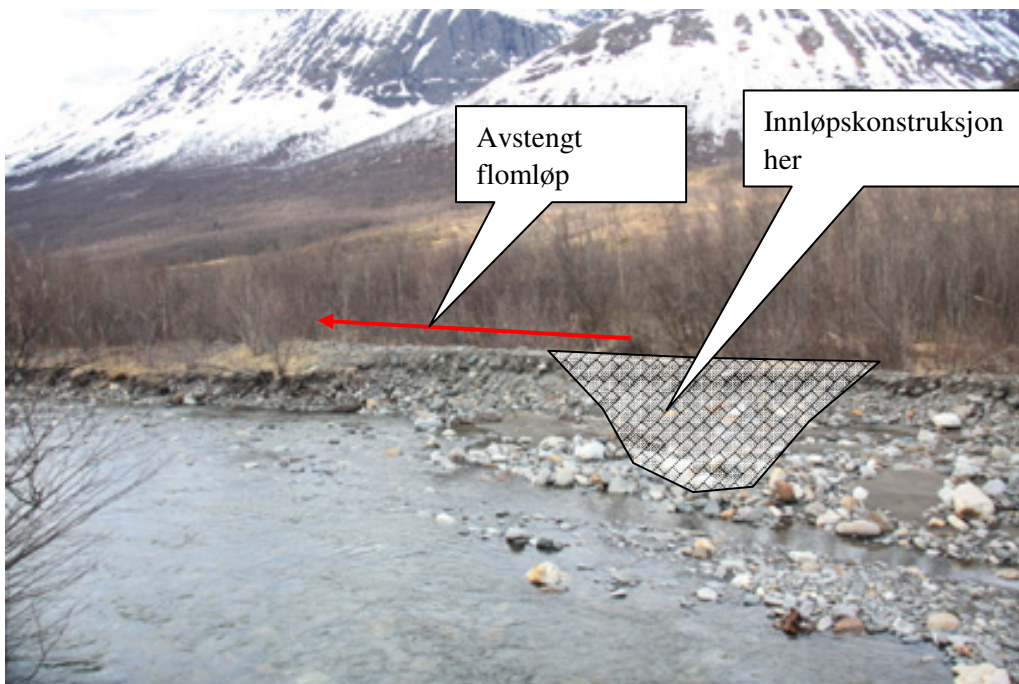
Bilde 9 – Område hvor det bygges innløpskonstruksjon til det avstengte flomløpet. Mye av den eksisterende flomfyllingen er vasket bort.

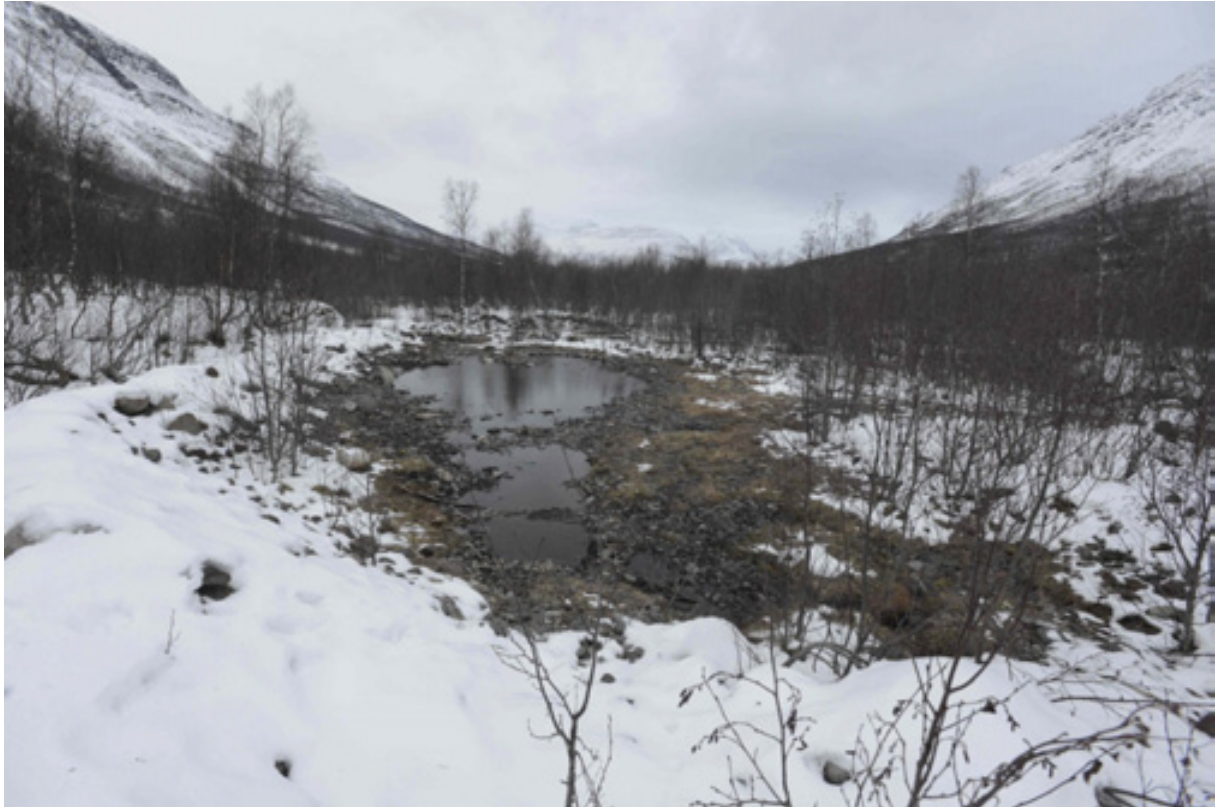
Bilde 10 - Flomløp, område for etablering av kulp ved tidligere masseuttak, sett nedover mot kulpen.

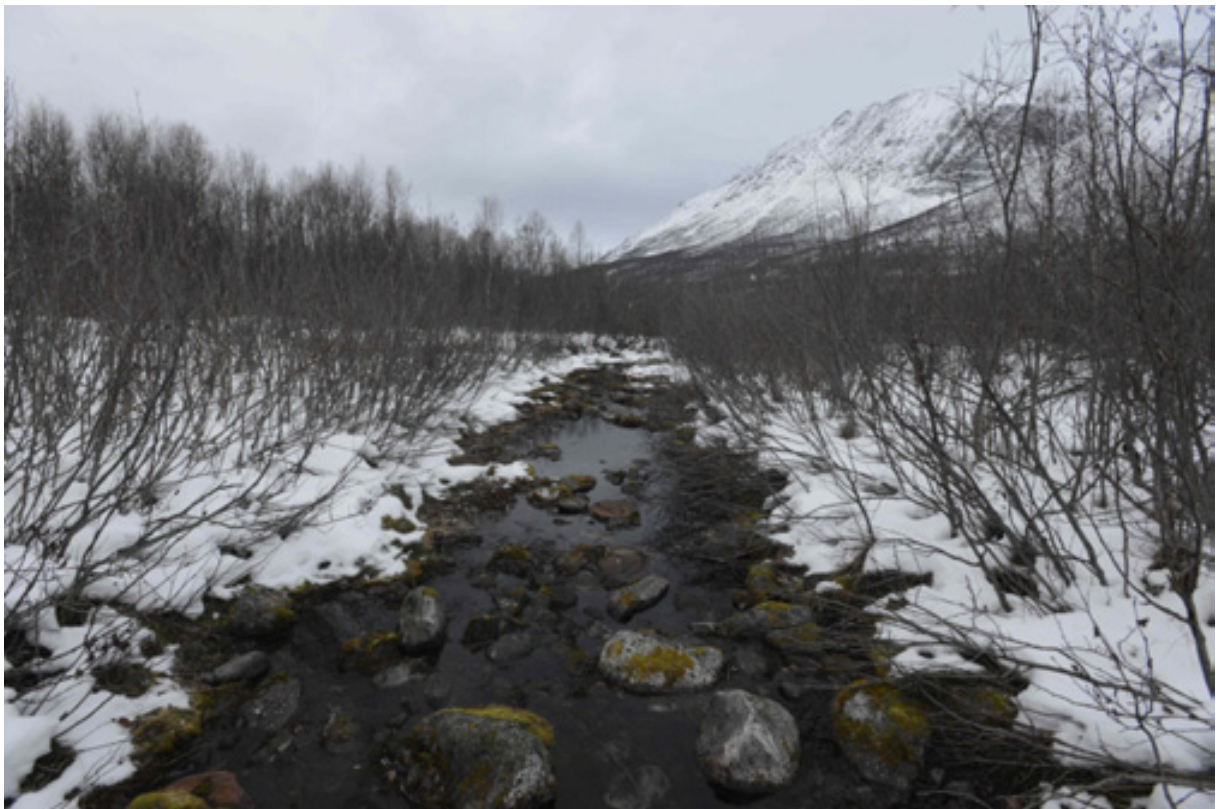
Bilde 11 - Flomløp sett oppover mot innløpet som åpnes

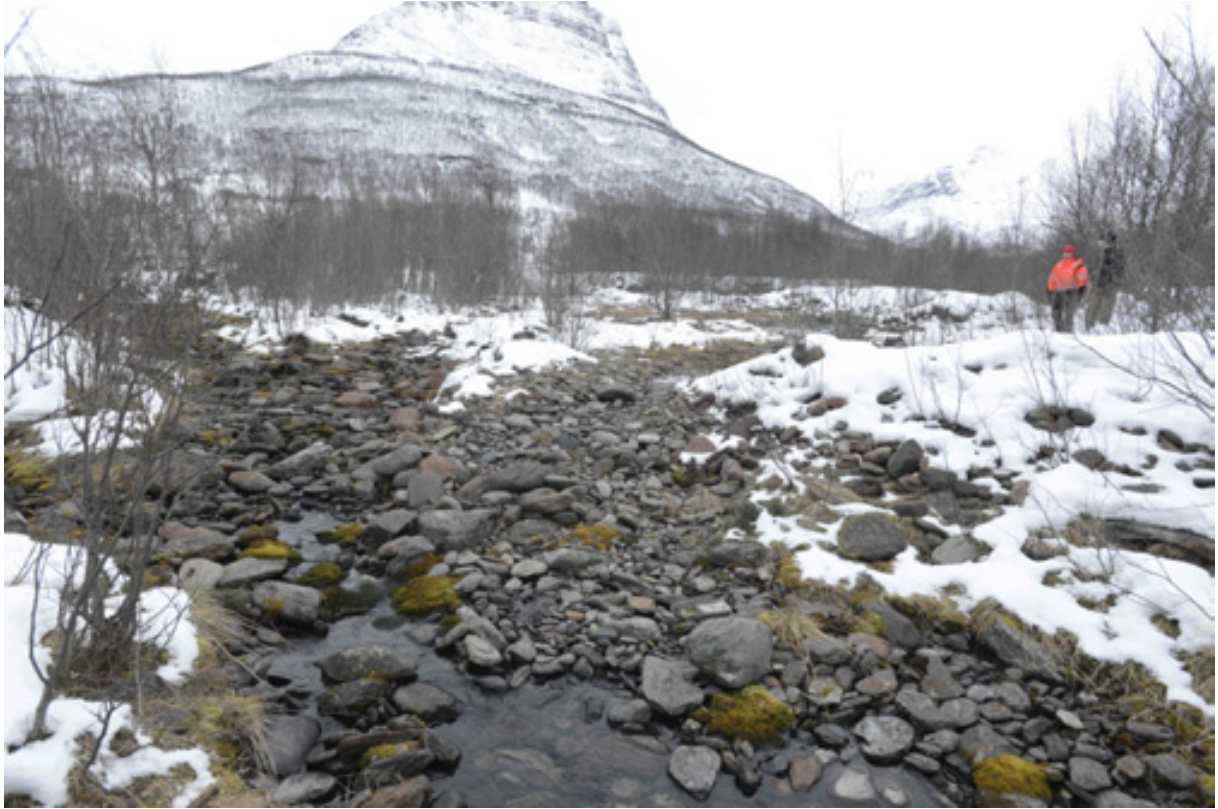
Bilde 12 - Flomløp, område for etablering av kulp, sett nedenfra

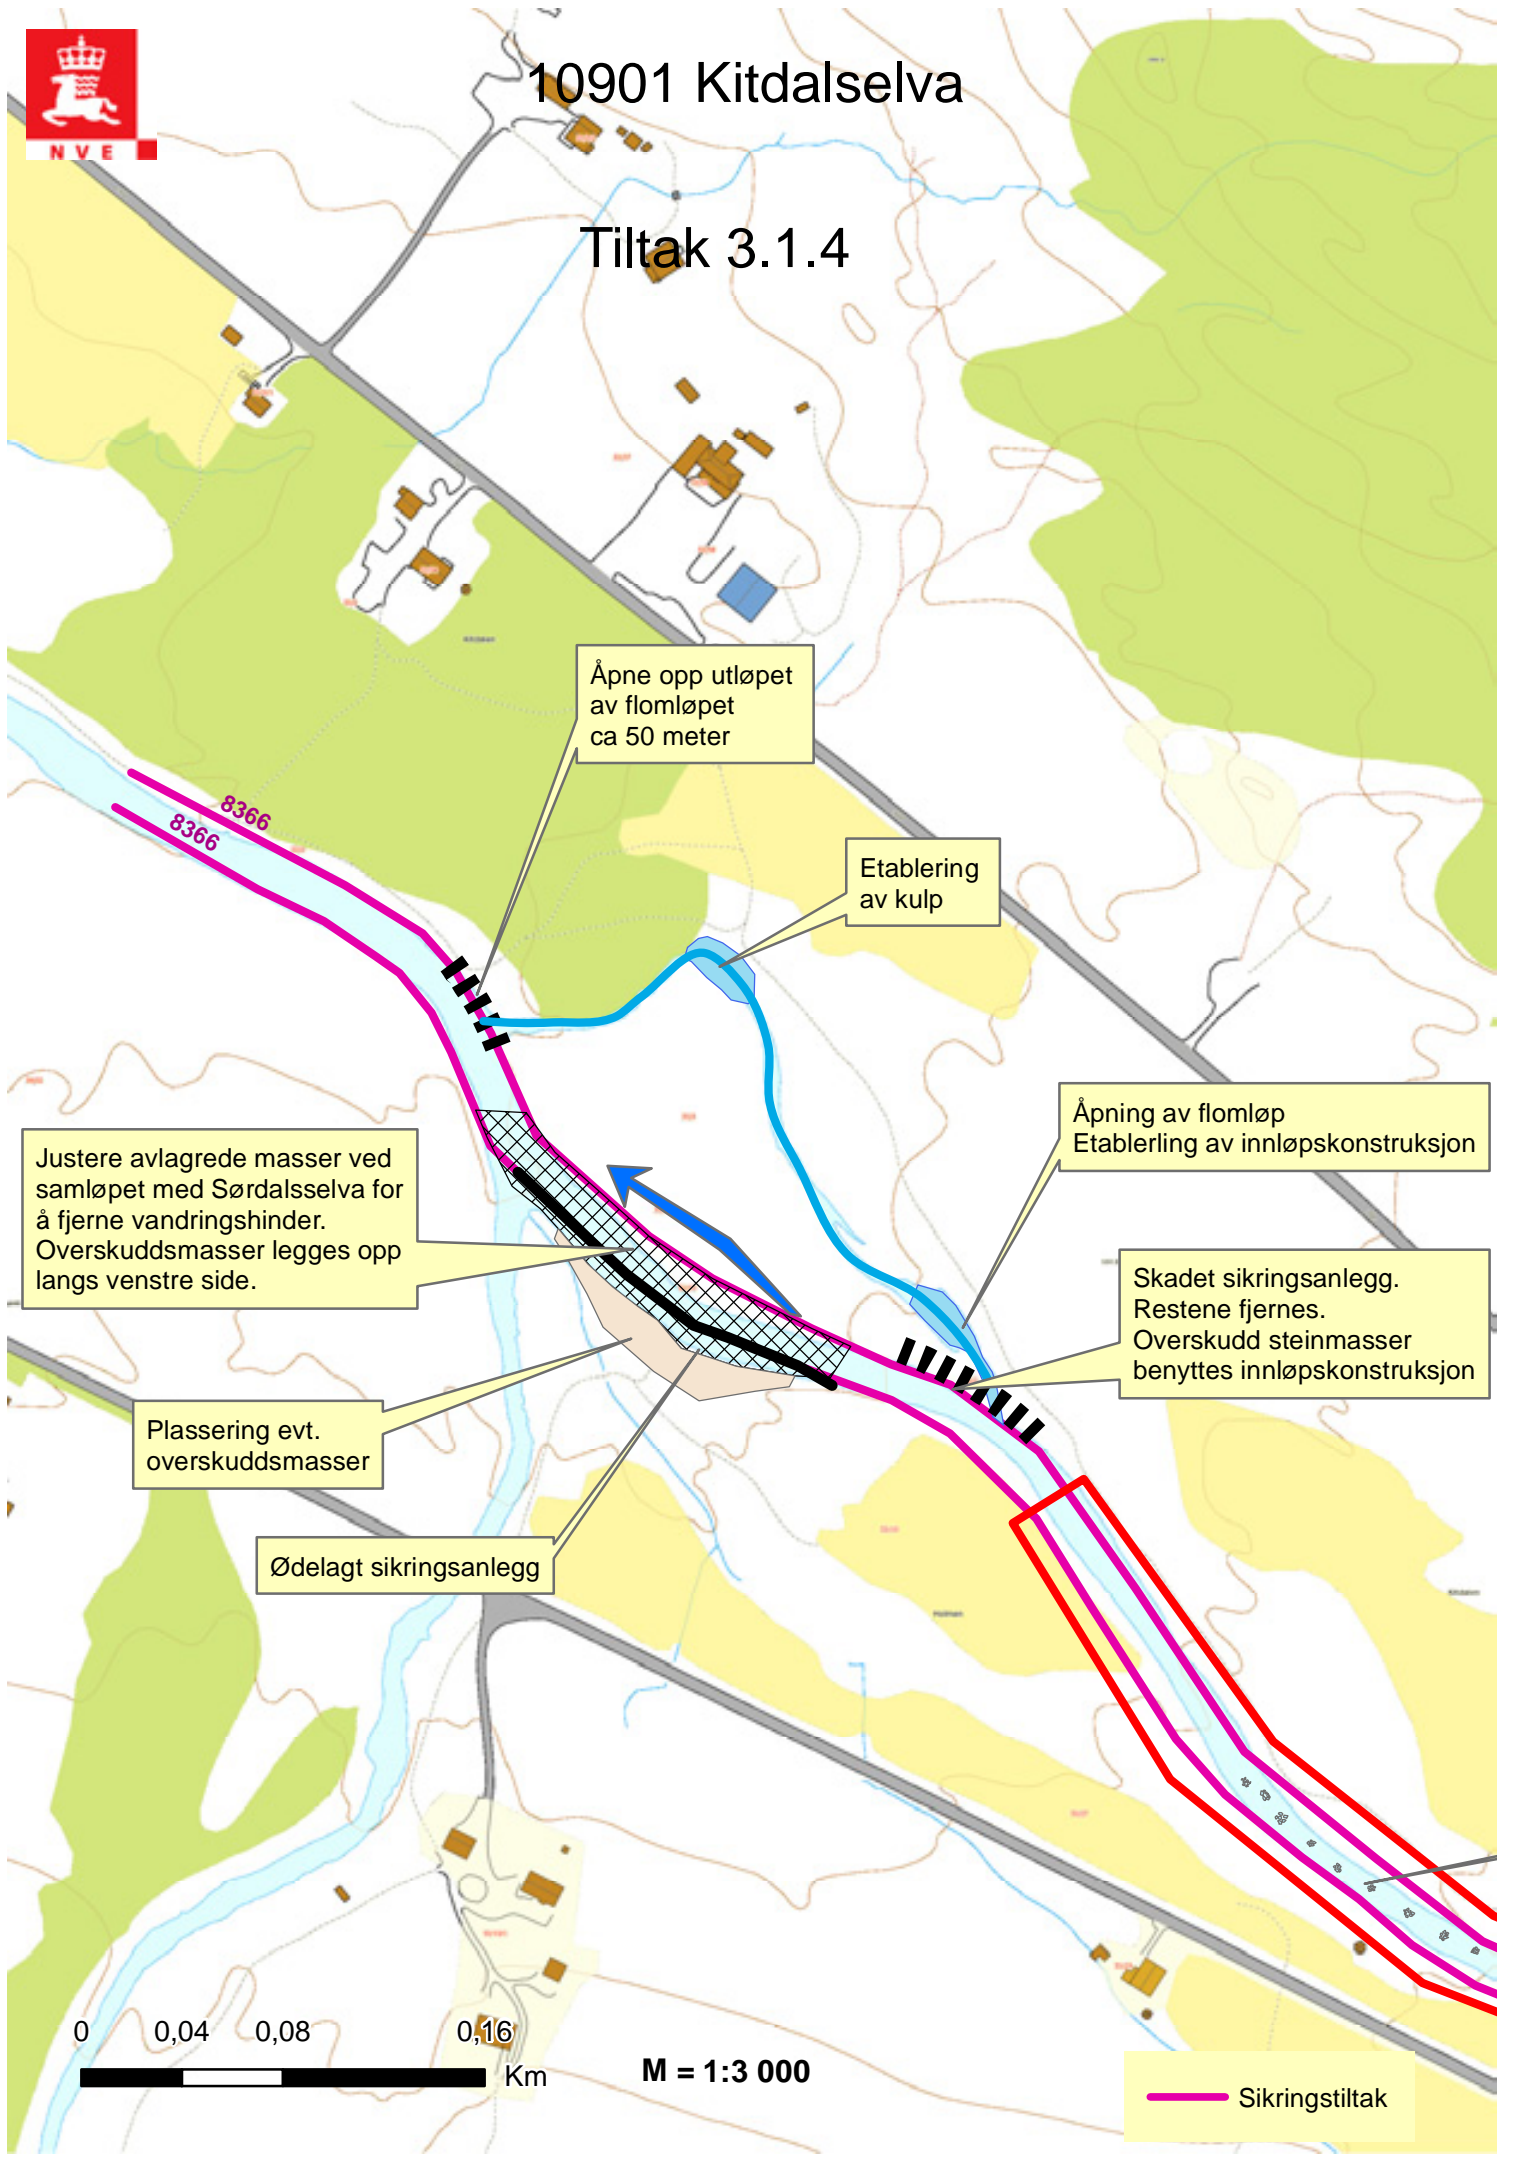
Tiltak 3.1.4

Skadet sikringsanlegg. Restene fjernes. Overskudd steinmasser benyttes innløpskonstruksjon

Ødelagt sikringsanlegg

Åpne opp utløpet av flomløpet ca 50 meter

Etablering av kulp

Åpning av flomløp
Etablering av innløpskonstruksjon

Justere avlagrede masser ved samløpet med Sjørdalselva for å fjerne vandringshinder. Overskuddsmasser legges opp langs venstre side.
