# RAPPORT

## Grunnundersøkelser Borgen, Hattengveien, gnr 25 bnr 3, Storfjord kommune

Oppdrag: Vurdering av områdestabilitet

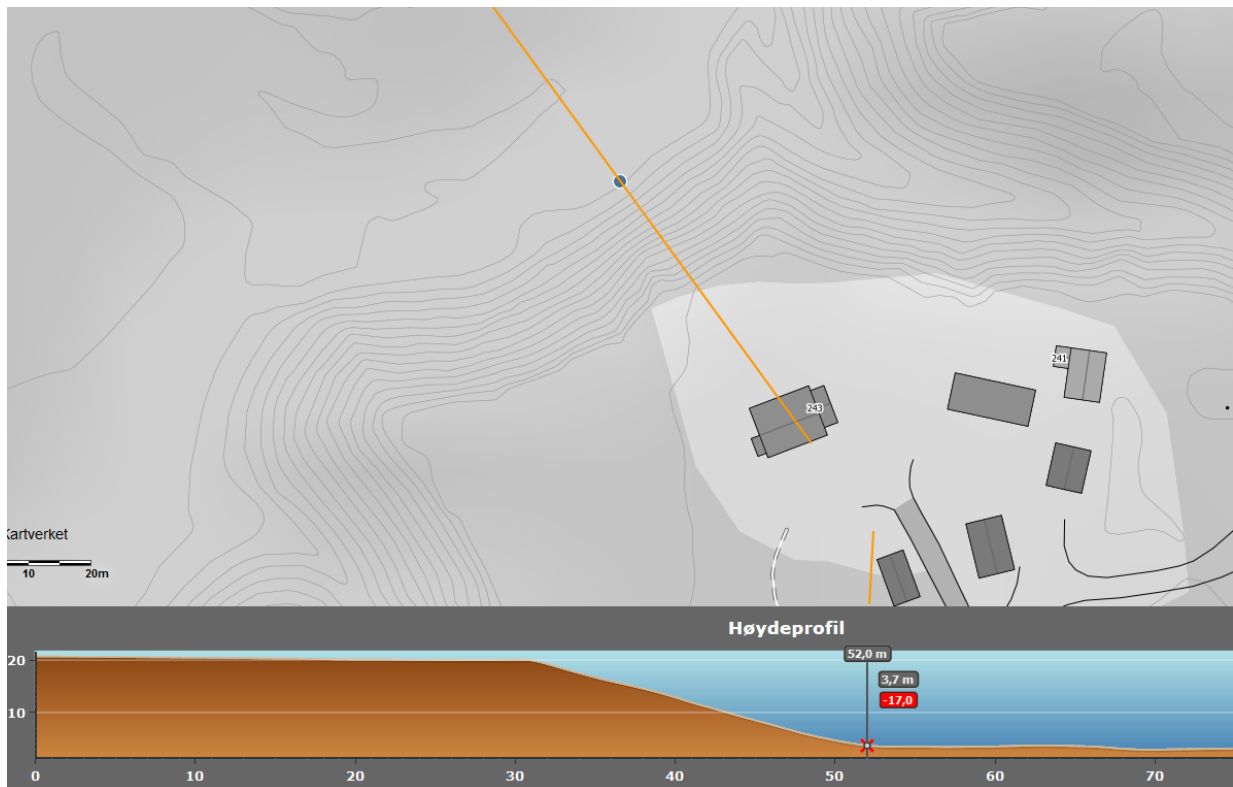
- Profil nr 1: Skrenten vist i figur 9 har en høyde på 20 meter, over en horisontal lengde på 20 meter. Dette gir en terrenghelning på selve skrenten på 1:1. Husklyngen er tenkt plassert 30 meter fra øverste kant på skrenten
- Profil nr 2: Skrenten vist i figur 10 har en høyde på 20 meter, over en horisontal lengde på 15 meter. Dette gir en terrenghelning på selve skrenten på 1:0,8. Husklyngen er tenkt plassert 25 meter fra øverste kant på skrenten
- Profil nr 3: Skrenten vist i figur 11 har en høyde på 10 meter, over en horisontal lengde på 12 meter. Dette gir en terrenghelning på selve skrenten på 1:1,2. Husklyngen er tenkt plassert 12 meter fra øverste kant på skrenten.

Figur 9 viser en profil nr. 1 av skrenten.

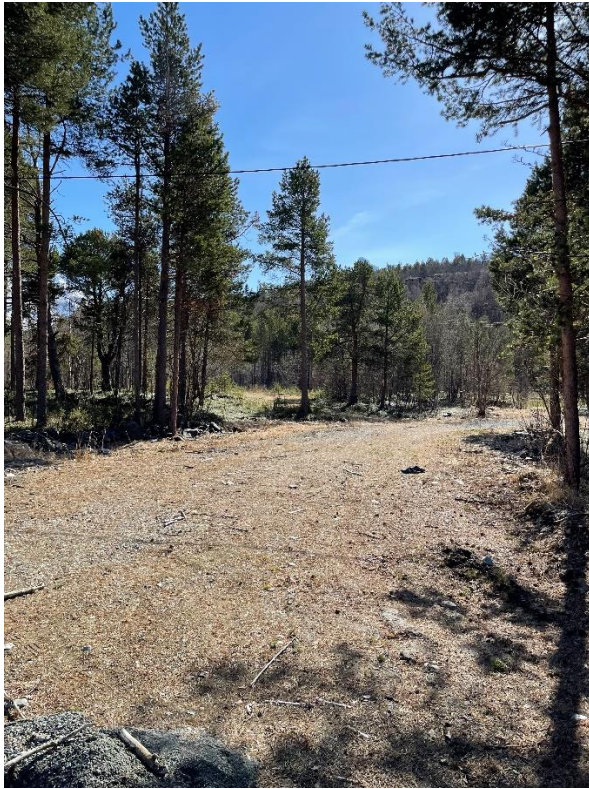
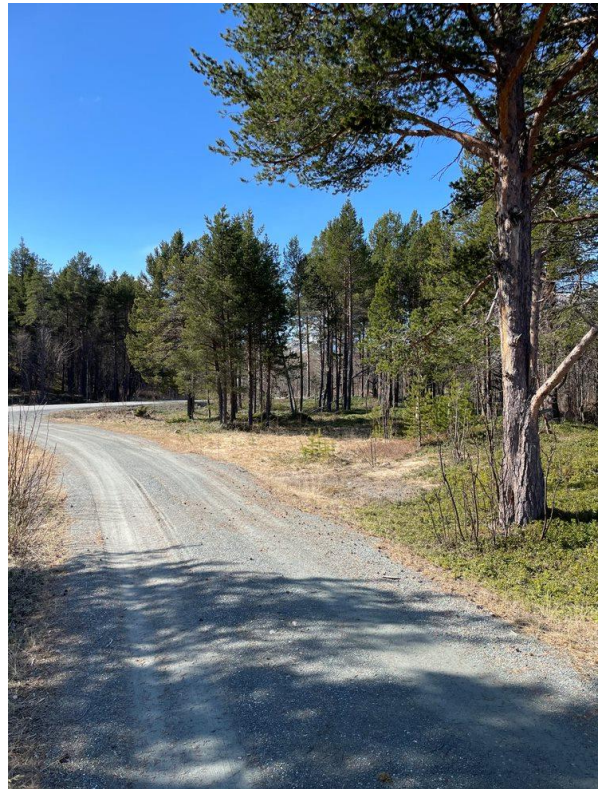
*Figur 19 og 20 viser bilder fra tomtene.*

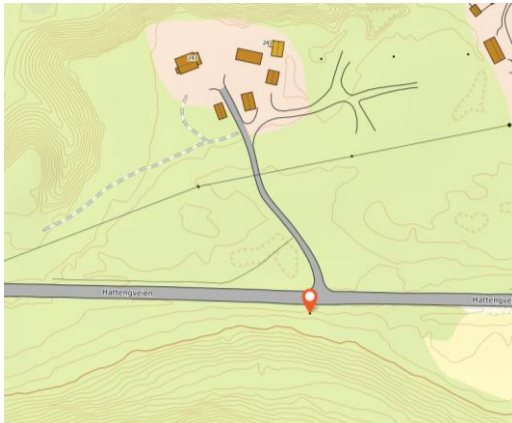
På sørsiden av Hattengveien, der skråningen opp mot Helleberget starter, er det synlig fjell i dagen, se figur. 21.

*Figur 21. viser hvor fjell i dagen ble lokalisert.*

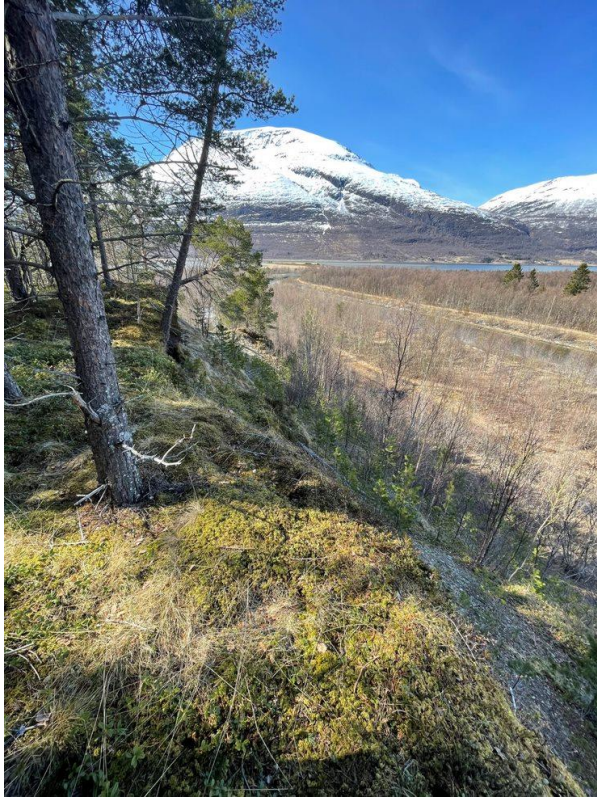
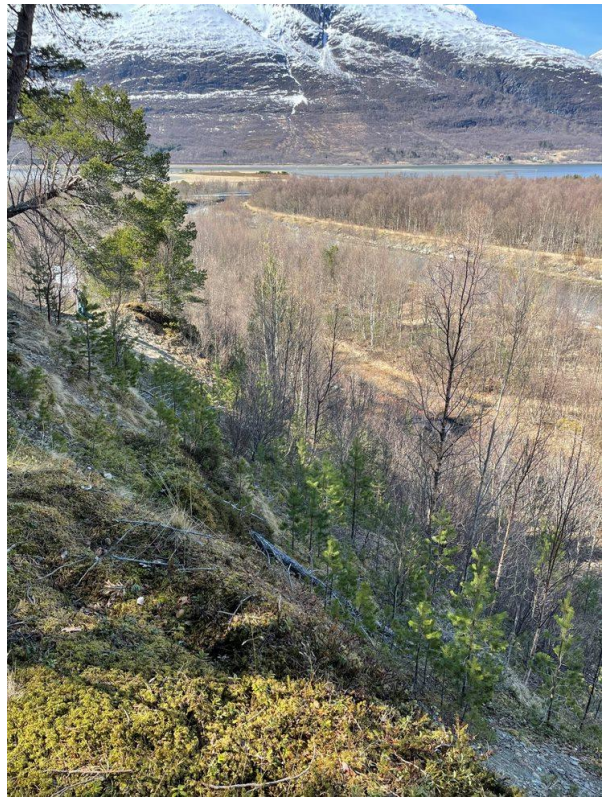
Fra tomtene og ned mot elveutløpet og elva er en svært bratt skråning. Skråningen er også kledd med skog, og man ser at det er aktiv erosjon og det har rast ut løsmasser. I skråningen ble det lokalisert at nye granbusker vokser opp. Dette tyder på at aktiviteten med utrasing er begrenset. Se bilder i figur 22 og 23.

*Figur 22 og 23 viser bilder fra skråningen nedenfor tomtene.*

For øvrig viser den 20 meter høye skrenten nedenfor tiltaket tegn til en viss aktiv erosjon. Det må utvises forsiktighet rundt plassering og belastning i forhold til dette.

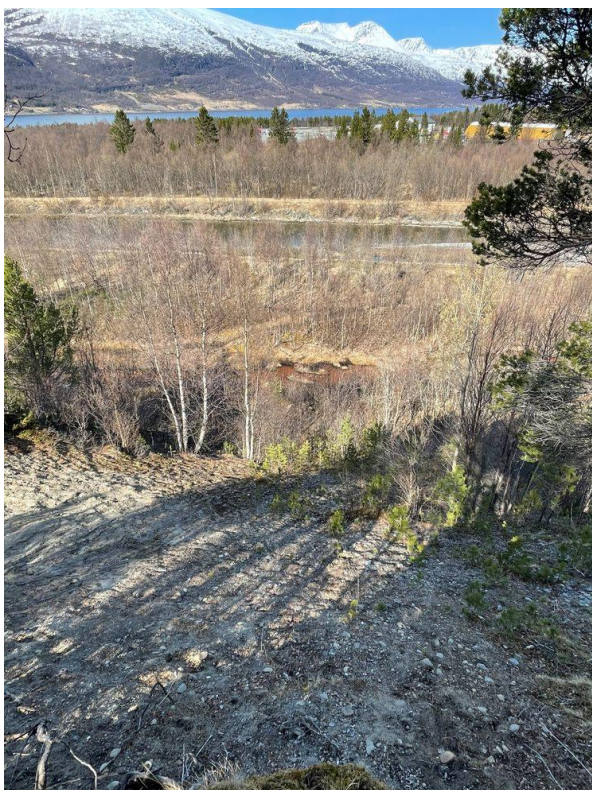
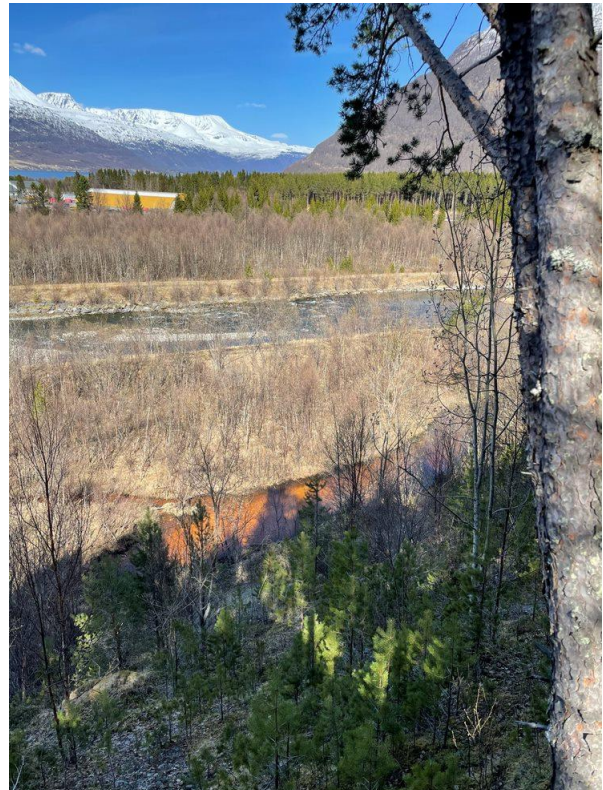
Videre nedover mot elva er det relativt flatt, og tegn til at elva kan flomme over. Også dette området er dekket av busk og kratt. Se bilder i figur 24 og 25.

*Figur 24 og 25 viser bilder fra deltaet ved elva, nært utløpet mot fjorden.*

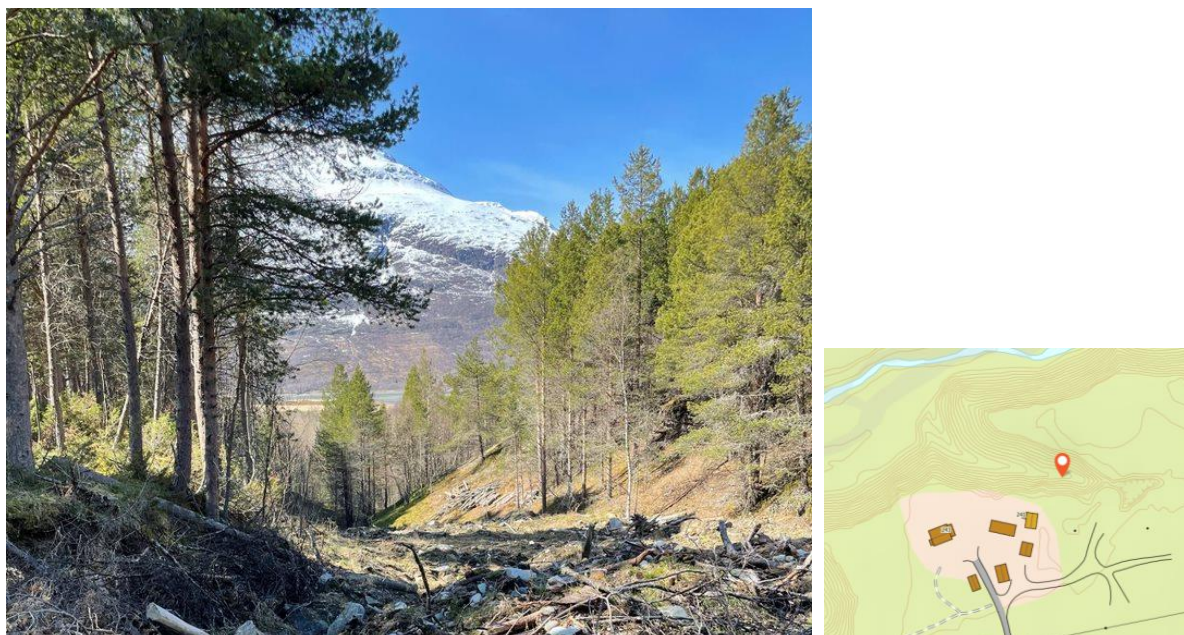
Det er et lite dalsøkk nordøst for tomtene. Det er tegn til at det har vært et vassdrag der, som har gravd ut dette dalsøkket. Dette er i dag uttørket. Se bilde og lokasjon i figur 26 og 27.

Figur 26 og 27 viser bilde og lokasjon for et uttørket dalsøkk nord for planlagt bebyggelse.

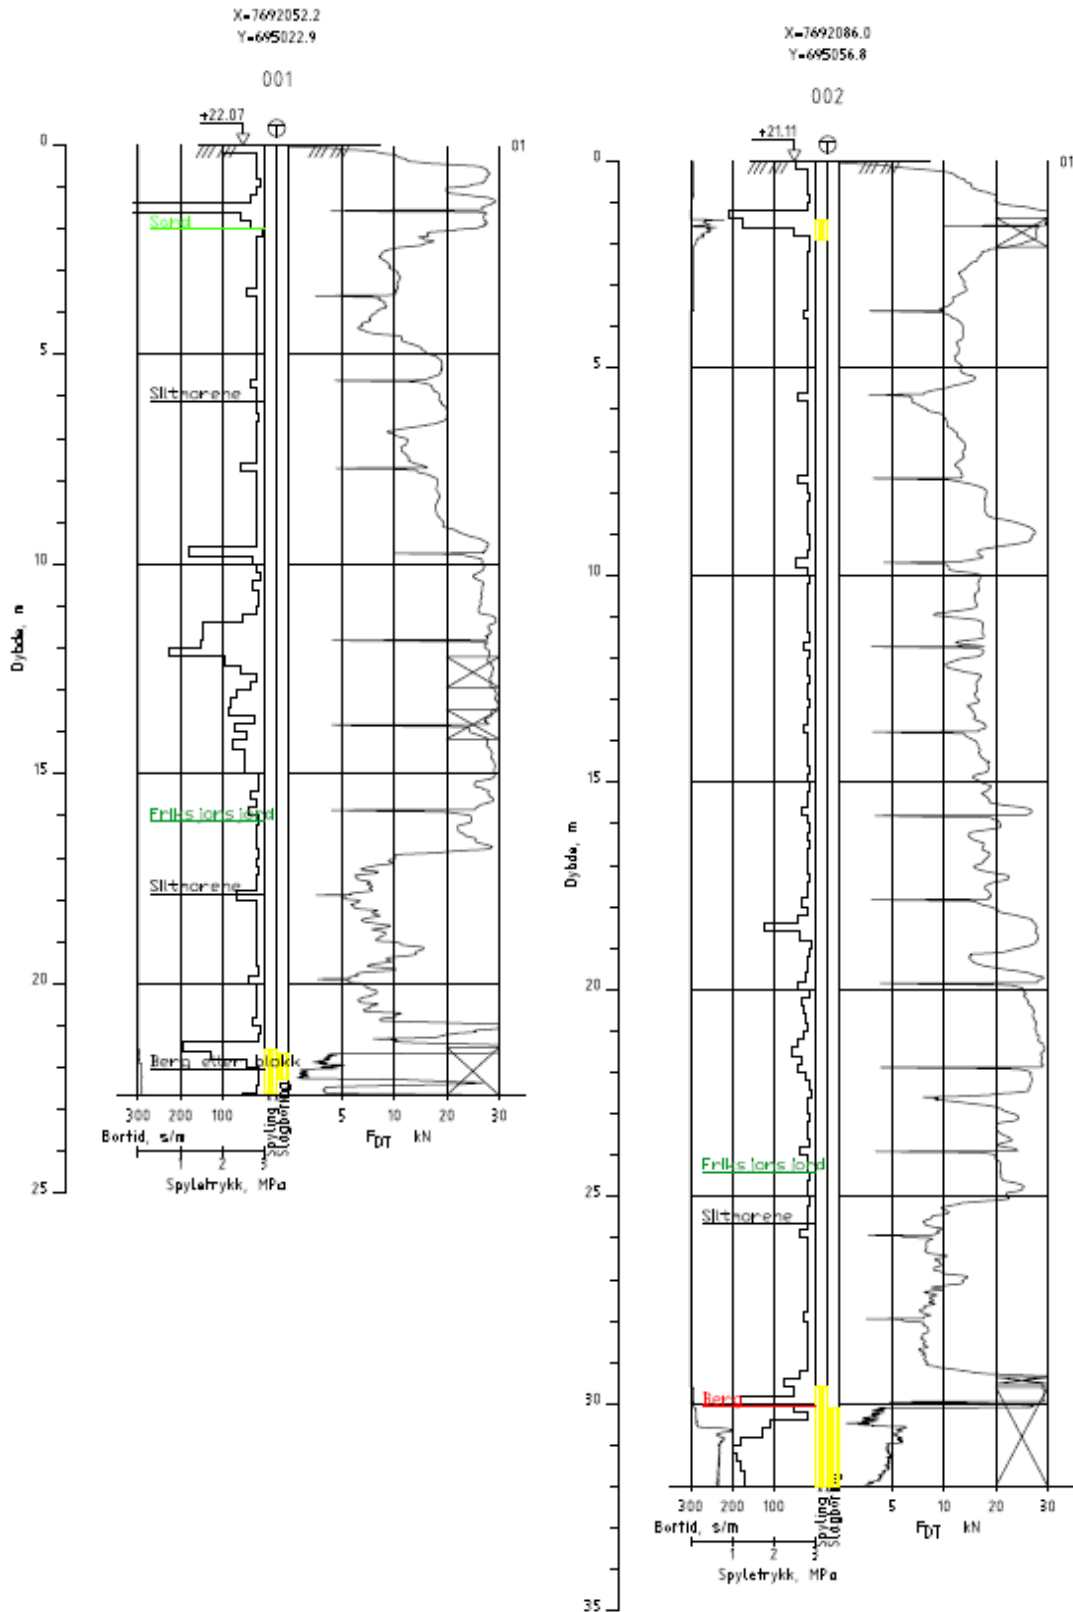
Borepunkt 001 ligger lengst sør, nærmest veien, med overflate på kote 22. Det ble boret ned til 23 meter dybde under terreng, hvor det ble påtruffet berg/blokk. Tolkning av resultatet viser antatt siltmorene, friksjonsjord og sand ned til berg. Funn av fjell er i overensstemmelse med oppdagelse av fjell i dagen 40 meter lenger sør, og tyder på en helning av fjell under terrengoverflaten.

Borepunkt 002 ligger på sørøst-siden av planområdet, hvor overflaten er på kote 21. Her ble det boret ned til 32 meters dybde. Fjell ble her påtruffet 32 meter under terreng, og jordartene også her er antatt friksjonsjord og siltmorene.

Skjærfasthet ble målt til mellom 7 og 30 kN i alle prøvepunktene, med et fastere lag øverst under overflaten på ca 2 meters tykkelse.

Det er ingenting basert på boringene og målingene som tyder på at det er kvikkleire eller andre sprøbruddsmaterialer i grunnen der bygningene er planlagt plassert.

Figur 29 viser boreprofil i borepunkt 001 nærmest veien, og borepunkt 002 østlig på tomte.

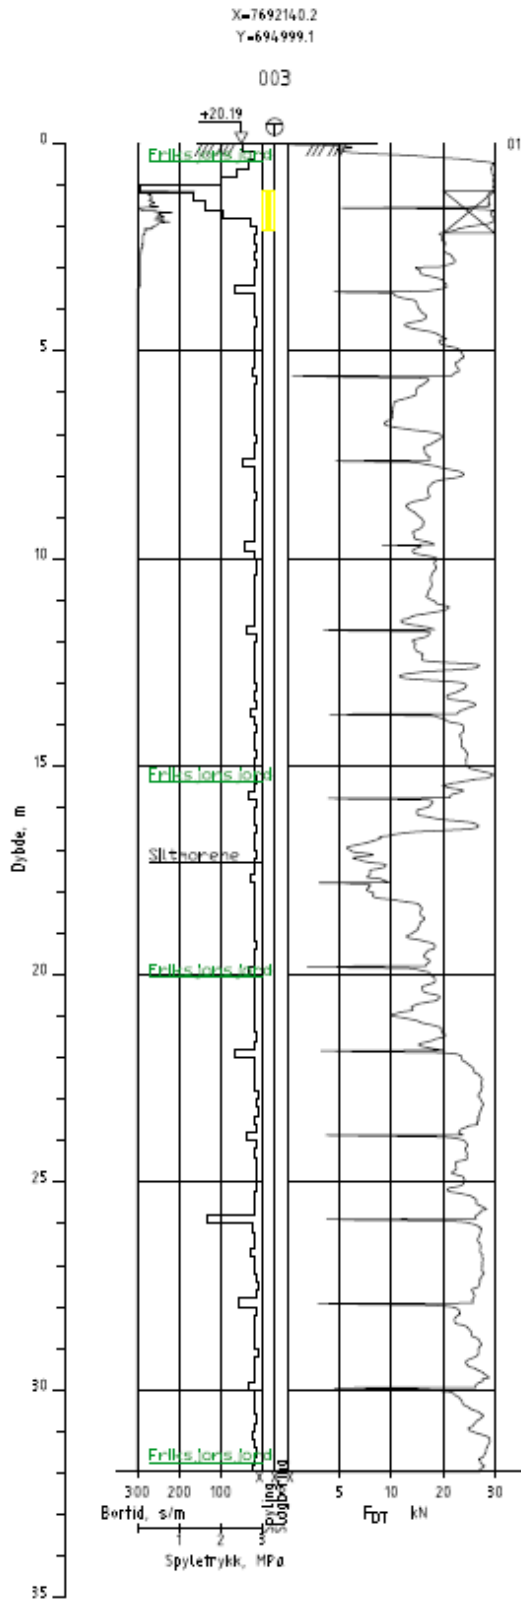
Borepunkt 003 ligger 10 meter inn fra kanten av skråningen mot elvadeltaet. Boringen startet på terrengkote 20, og det ble boret ned til 32 meter dybde. Det ble ikke påtruffet fjell. Jordartene er antatt også i denne sonderingen, friksjonsjord og siltmorene.

Det vises også at det kan være noe tynne lag med siltmorene/ silt i lagene. Skråningen ned mot kitdalselva viser samme masser.

Figur 30 viser boreprofil for borepunkt 003, som er nærmest skrenten.
