Kvikkleireskred

**Sigmund Seppola,
Nallovuohppi reiselivsområde**

Revisjon	Dato	Beskrivelse	Utarbeidet	Fagkontroll	Godkjent
01	04.06.18	Overført til mal	KB		BD
Sigmund Seppola					
Geologisk vurdering av områdestabilitet og fare for kvikkleireskred ved reguleringsplan for Nallovuohppi reiselivsområde.			Dato	04.06.18	
			Utarbeidet av	Karin Bergbjørn	
			Fagkontrollert av	BAKS AS	
			Godkjent av	Bernt Døhl	
<i>Karin Bergbjørn</i> <i>Bernt Døhl</i>		Oppdragsnummer	Dokumentnummer		Revisjon
		301-2	301-2-01		01

Vurdering områdestabilitet

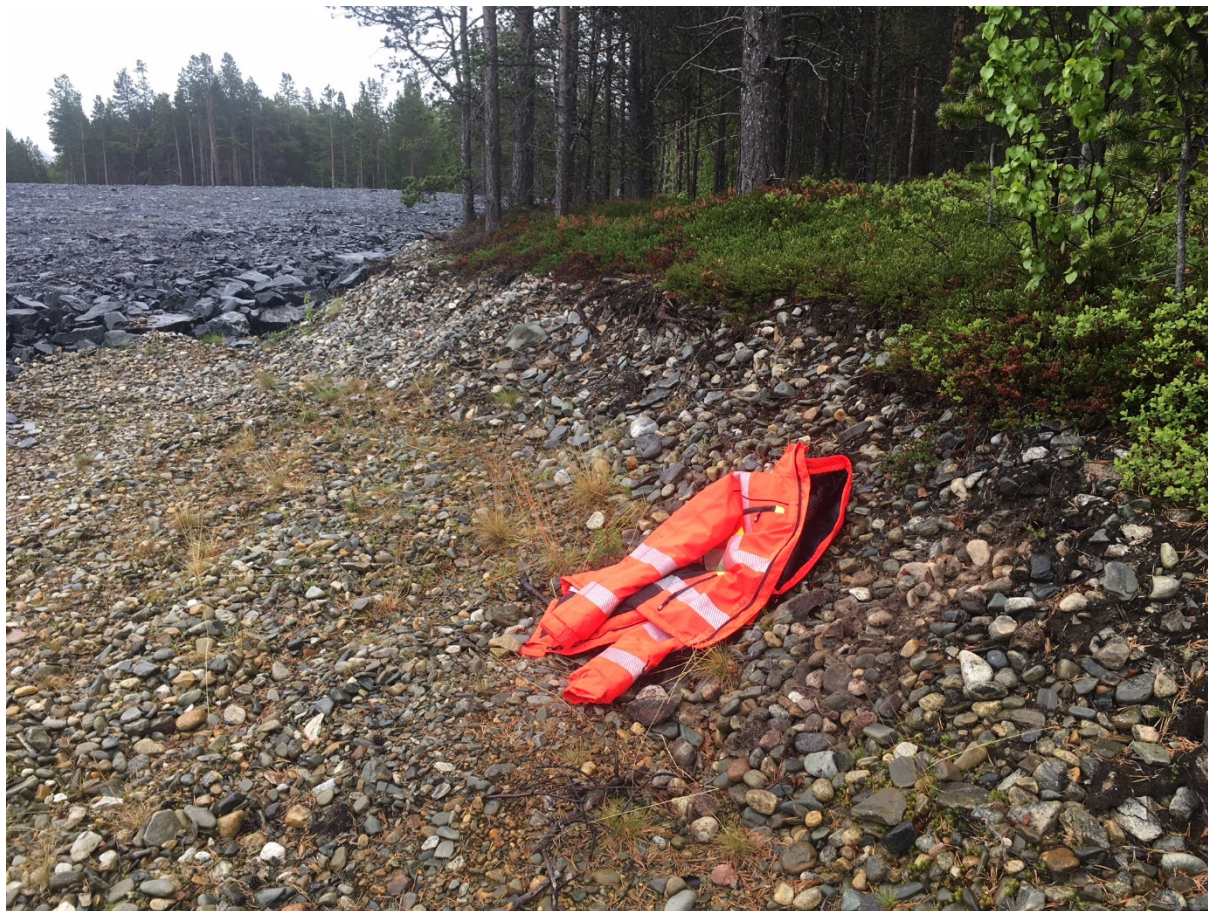
Grustak ved Skogtun er fylt opp med steindeponi, det er tidligere tatt ut sand/grus her, uten funn av leire. Terreng rundt deponiet viser elveavsetninger i form av godt rundet stein og grus (Figur 5) i øverste lag.

Figur 5 Steindeponi i bakgrunn og naturlige elveavsetninger

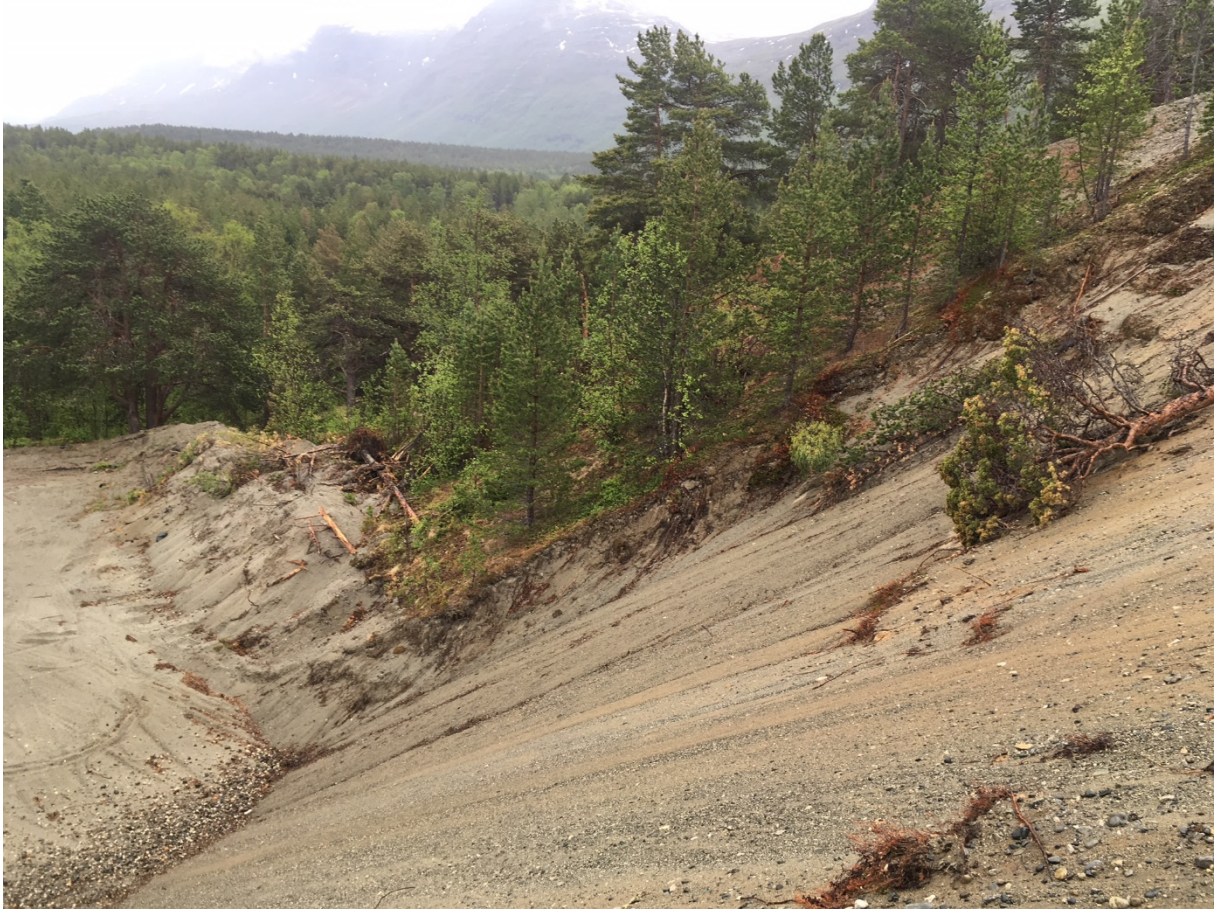
Grustak ved Gangata (Figur 6) er utenfor aktuell reguleringsplan men svært relevant da den også ligger innenfor marine strandavsetninger. Det er her tatt ut sand/grus i 20 meters dybde uten funn av leire eller silt.

Figur 6 Grustak Gangata

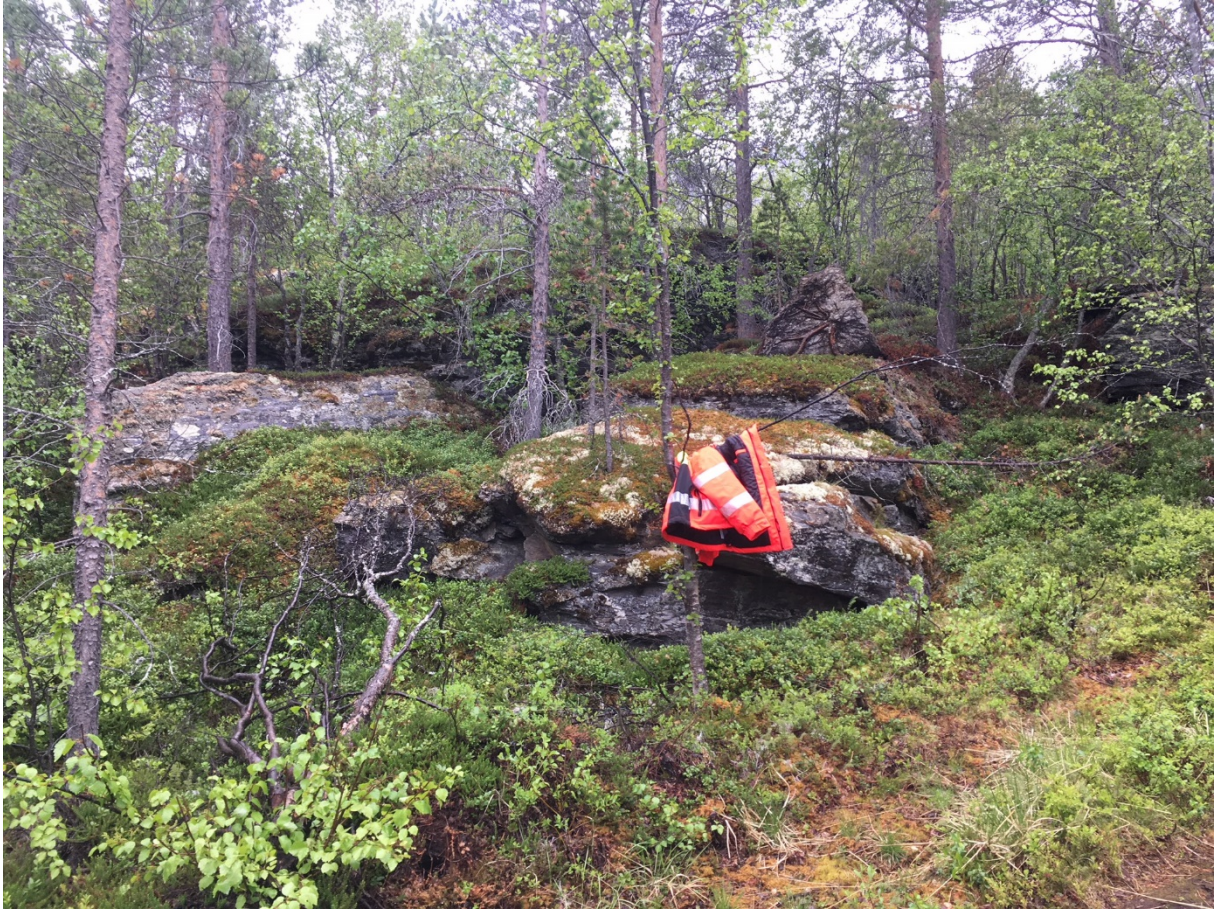
Fra steindeponiet mot elven i området med marine strandavsetninger, er terrenget svagt hellende (under 5°). Det brattere terrenget over deponi og mot Kankatta, er dekket av usammenhengende fjell i dagen (Figur 7-12).

Figur 7 Klippebånd rett ovenfor deponi, klippen fortsetter både SØ og SV for deponiet

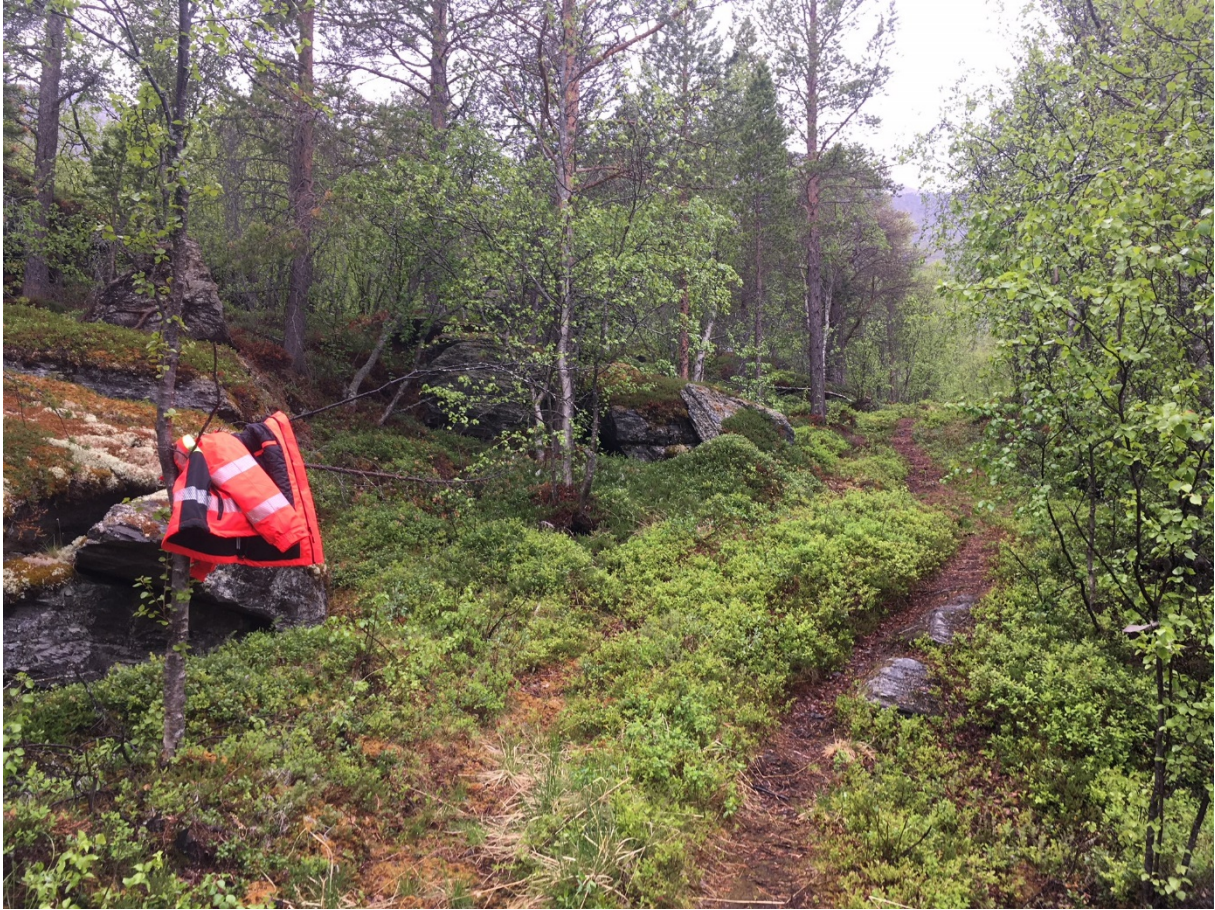
Figur 8 Tursti synlig på kart er kantet av mindre og usammenhengende fjell i dagen.

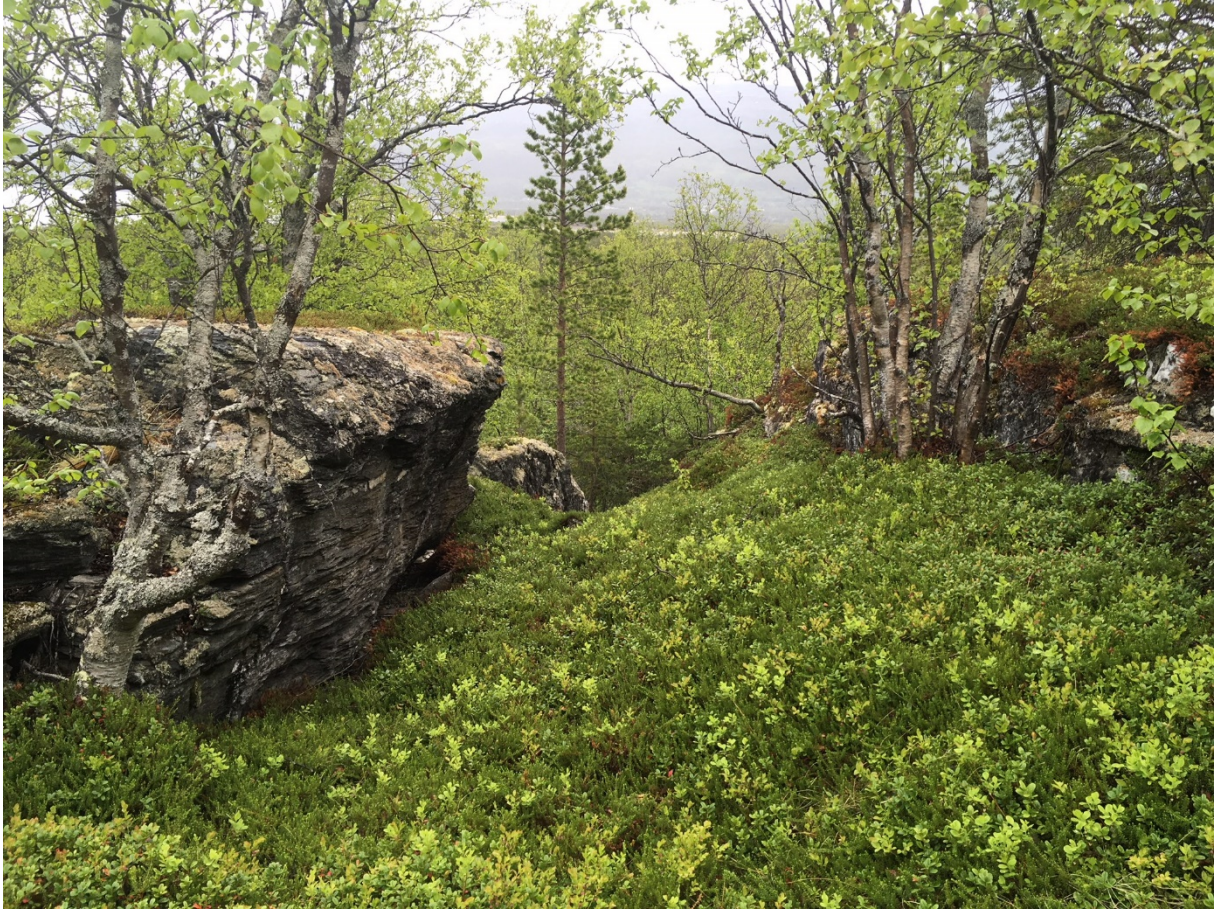
Figur 9 Gammelt bekkeløp ved høyeste punkt for bygningstiltak

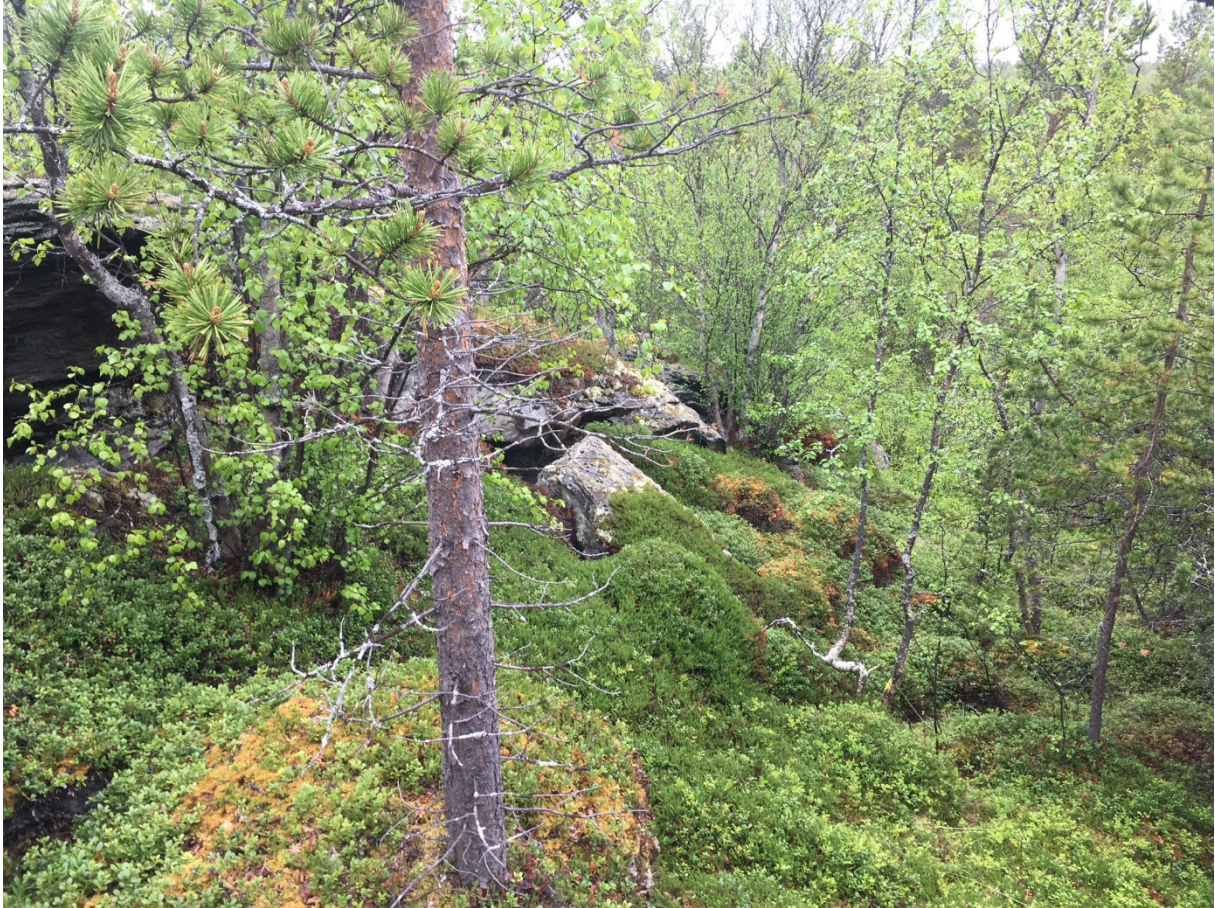
Figur 10 Bilde tatt mot nord, ved høyeste punkt for bygningstiltak, bekkeløp i bakgrunn

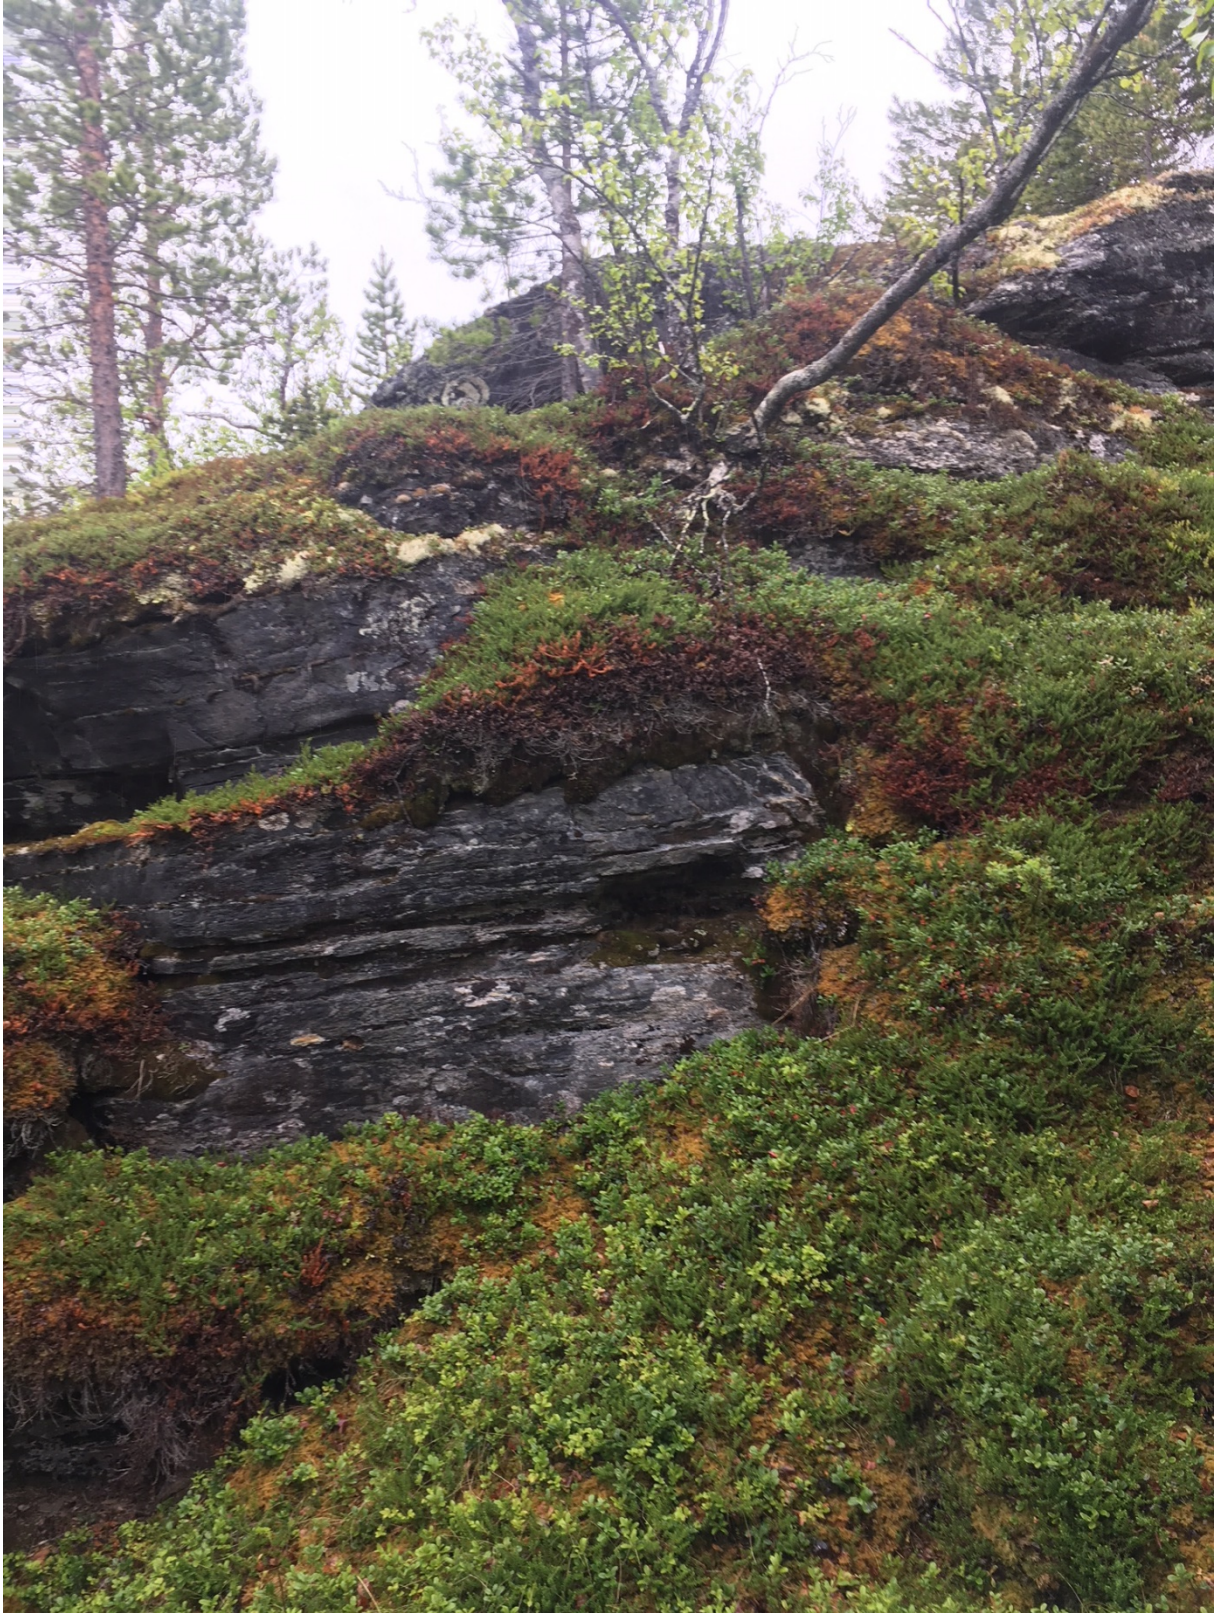
Figur 11 Bilde tatt mot sør, rett under høyeste punkt for bygningstiltak

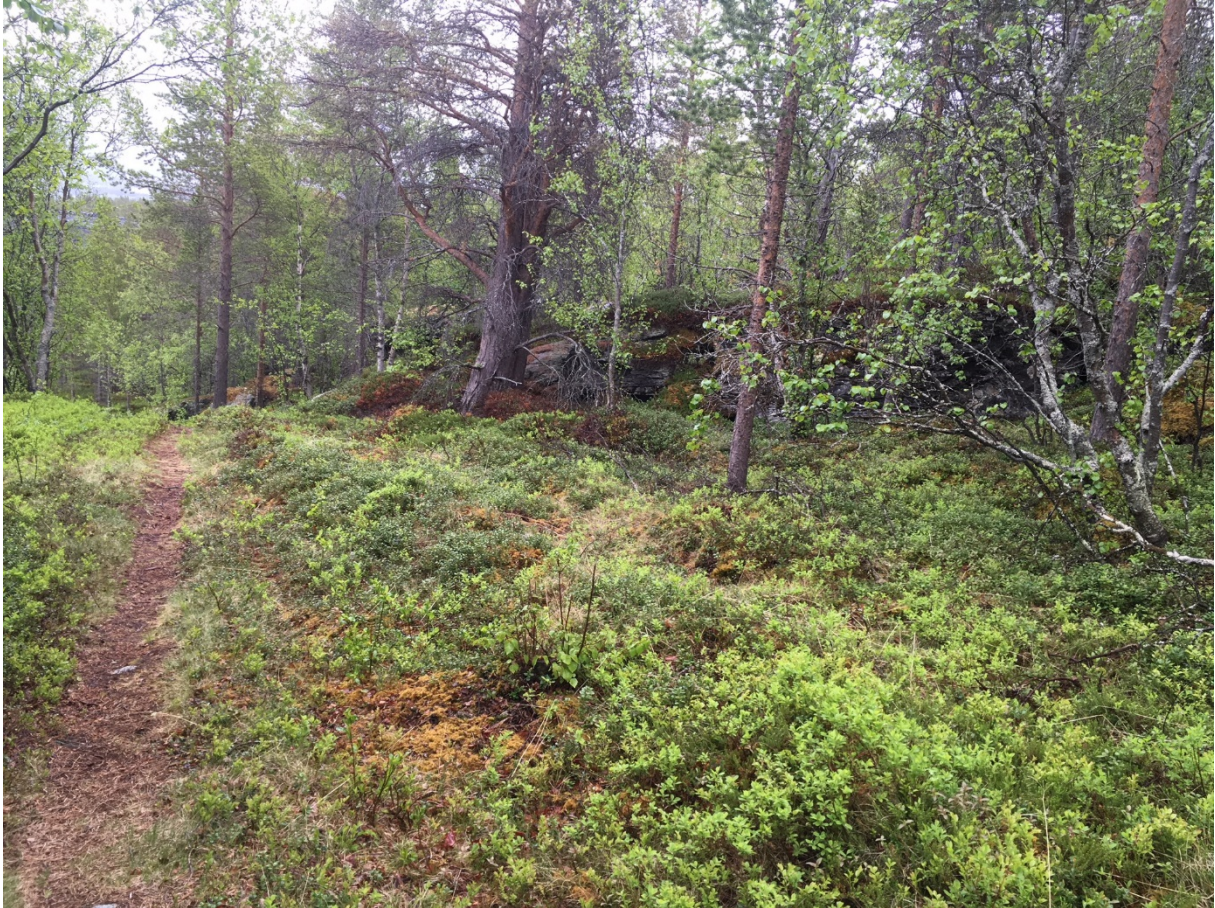
Figur 12 Bilde nedover mot deponi, sti langs bekkeløp
