Norges  
vassdrags- og  
energidirektorat

# Tiltak i vassdrag

Utbedring av flomskader langs Kitdalselva

## Detaljplan

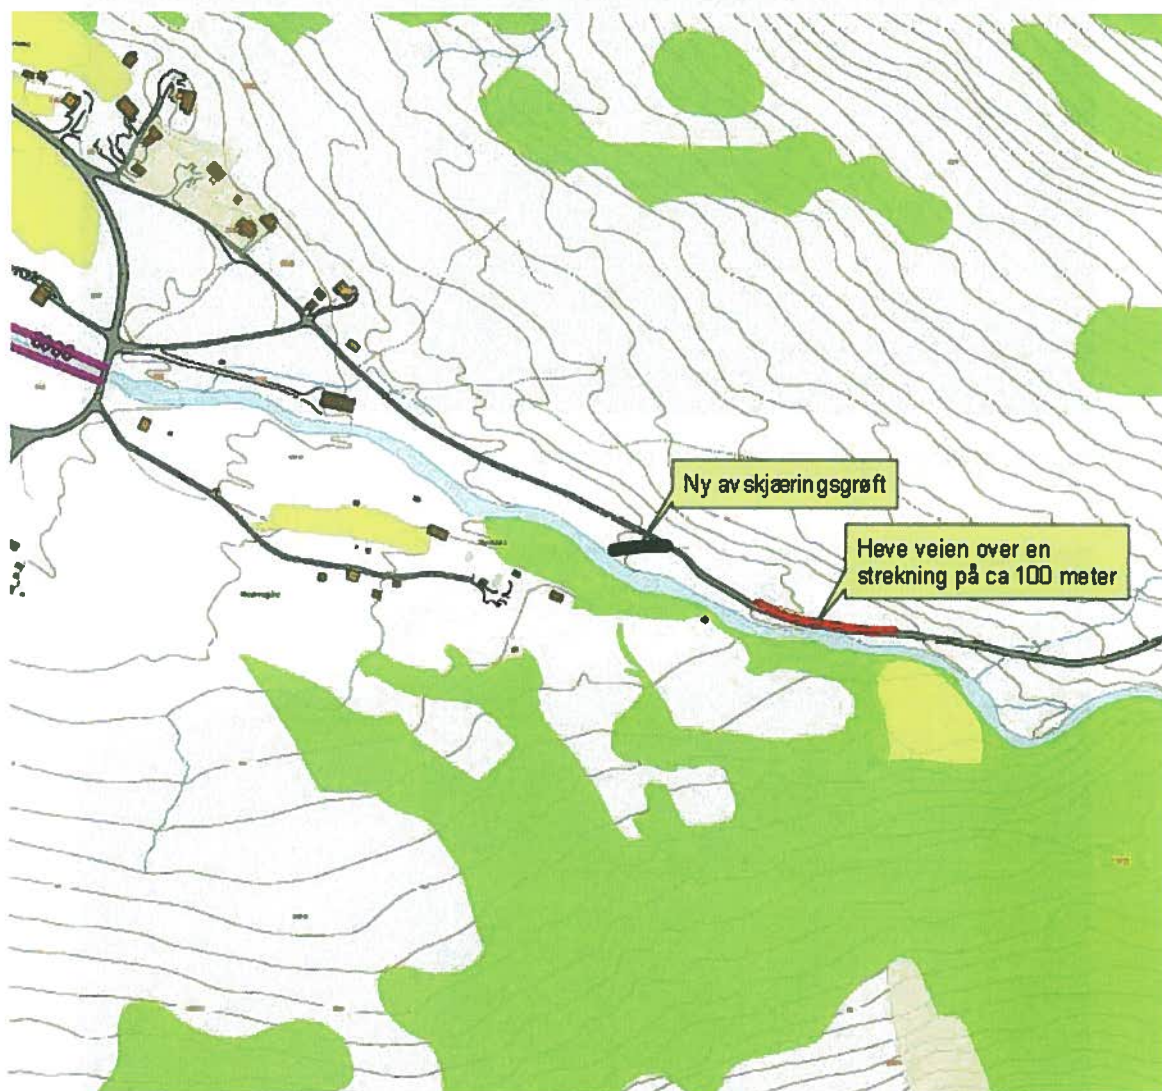
Vegen er ligger svært lavt i forhold til elva over en strekning på ca 100 meter. Det er fare for at flomvann kan ta seg over vegen og følge høyre side av elva ned mot flere bolighus ved Bjørklund. Veien heves med 50 cm over en strekning på ca 100 meter. Grusmasser hentes fra tiltak 3.1.2 lenger nede i elva. I tillegg utbedres en gammel avskjæringsgrøft slik at flomvann ledes tilbake i elva..

Bilde 1, veistrekingen som bør heves med 50 cm

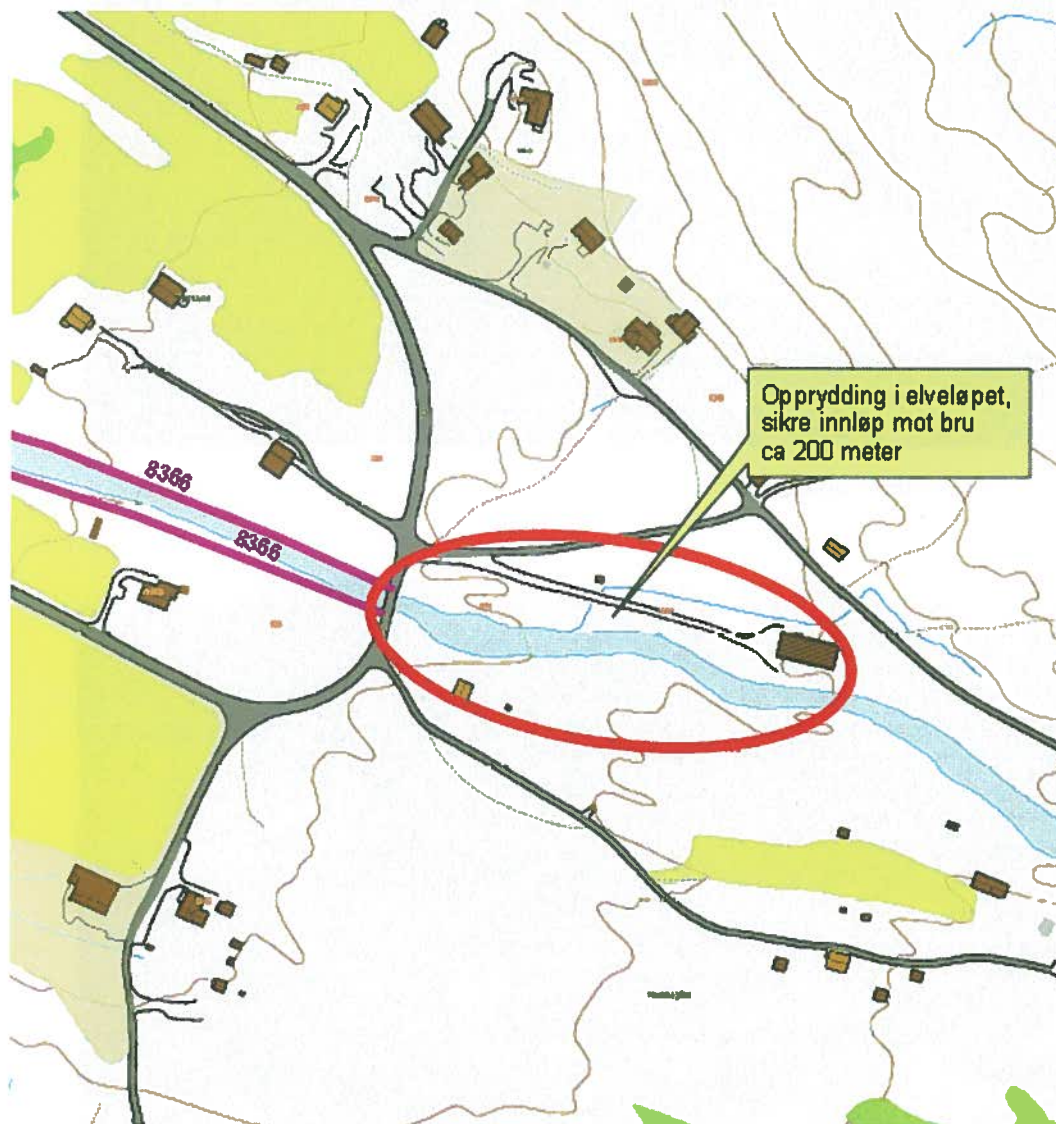
Flommene de siste årene har avsatt mye grus- og steinmasser i elveløpet på denne strekningen. Det er behov for å rydde opp i elveløpet. Massene graves opp og kan brukes til å heve vegen slik som beskrevet i tiltak 3.1.1. Elveløpet og innløpet til brua ryddes og utformes med naturlige former.

Bilde 2 Opprydding i elveløpet

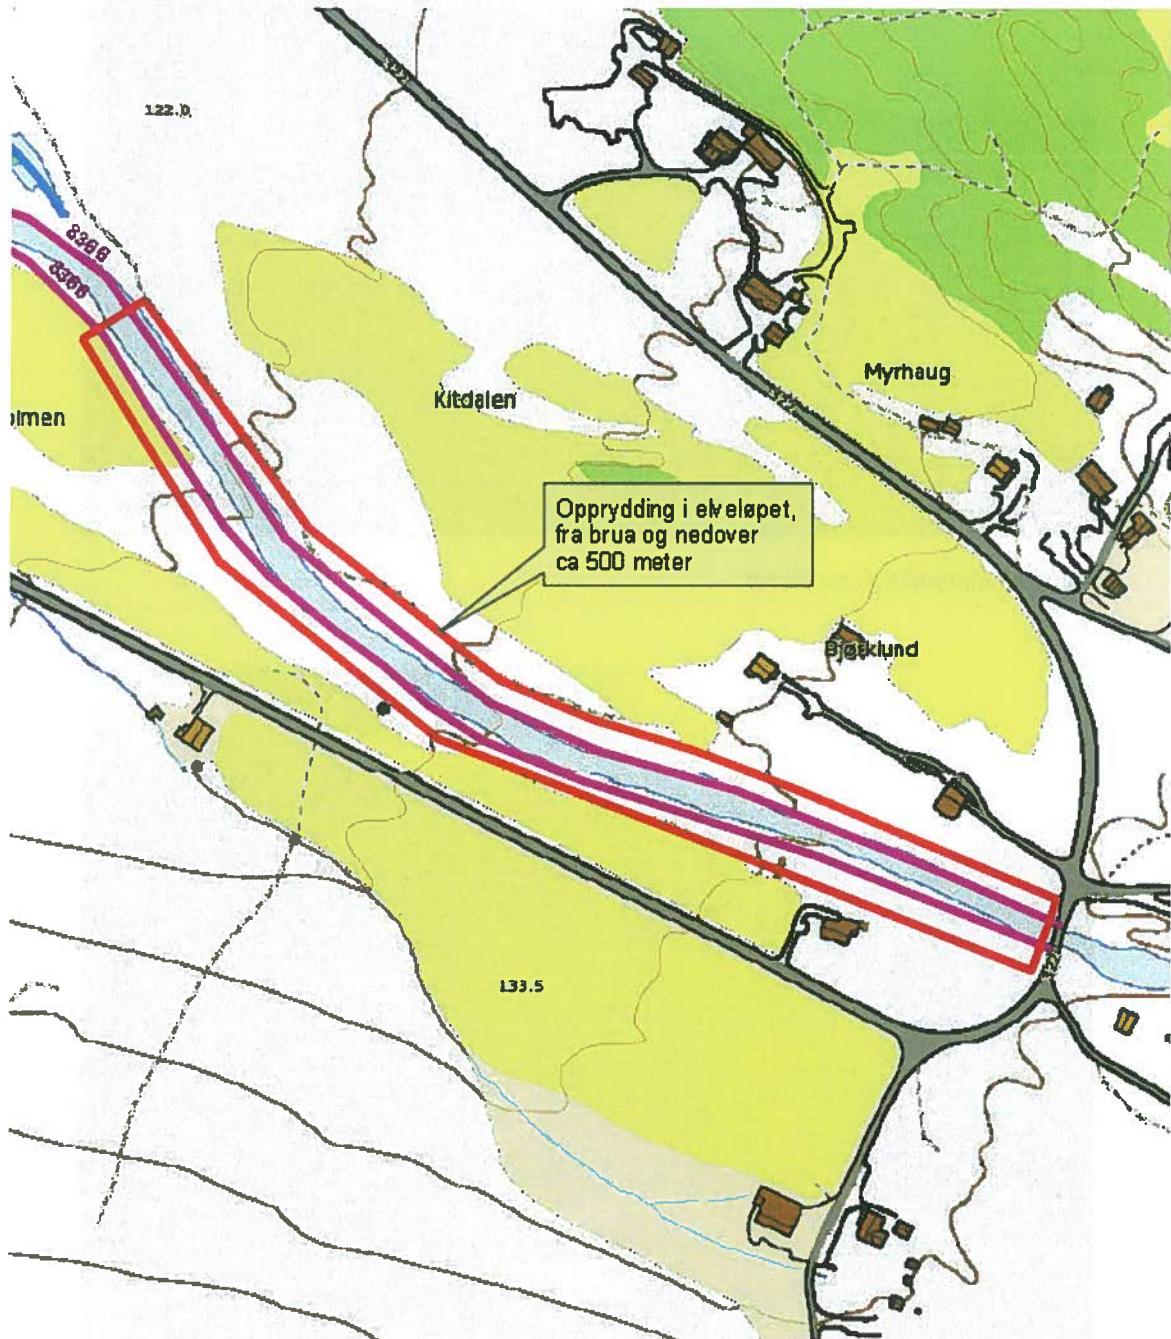
Flommene de siste årene har avsatt mye grus- og steinmasser i elveløpet på denne strekningen. Det er behov for å rydde opp i elveløpet. Massene graves opp og legges langs elva i samråd med grunneier.

Bilde 5, opprydding i elveløpet

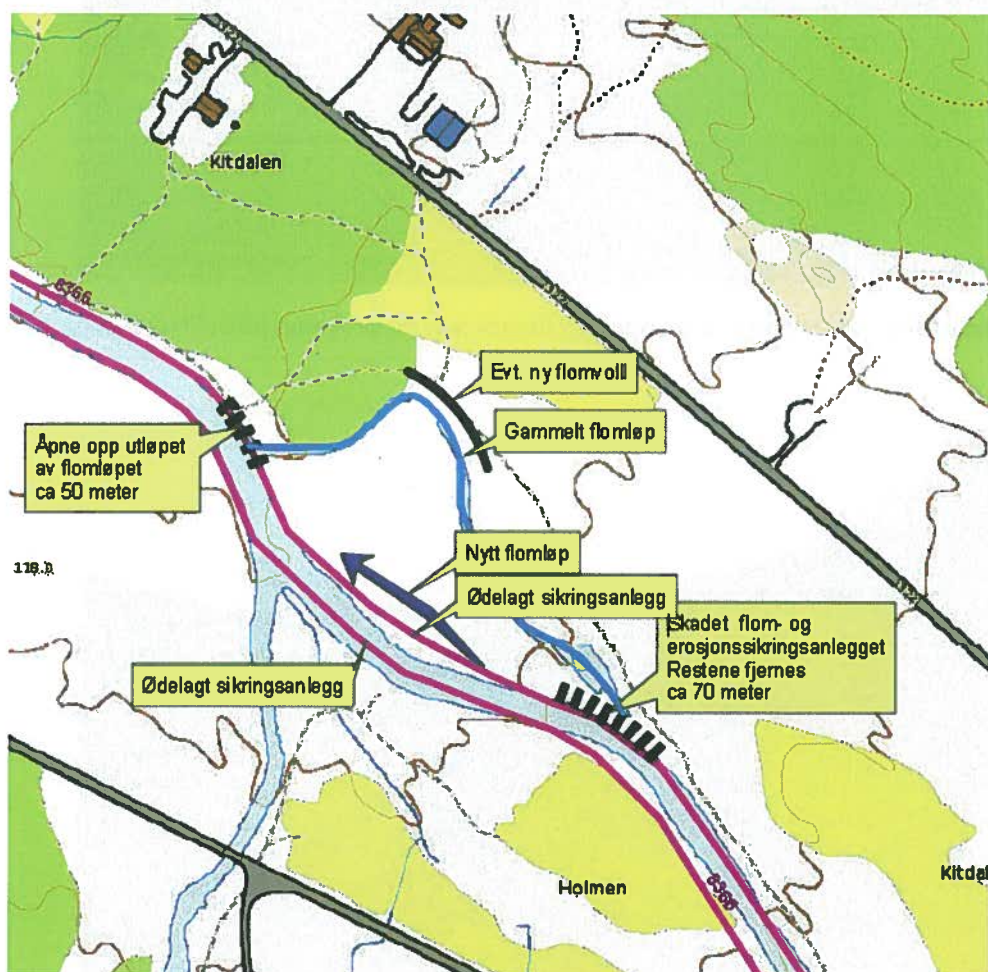
I dette området har flommene de siste årene erodert og avsatt masser over ett større område. Grunneier på venstre side har flere ganger gravd i elva med gravemaskin for å prøve å lede vannet i et sikkert løp. Flomvannet har likevel ført til store skader på sikringsanlegget i området og et nytt flomløp har dannet seg.

Bilde 7 skadet flom- og erosjonssikringsanlegg fjernes over en strekning på ca 70 meter

Flom- og erosjonssikringsanlegget fjernes oppstrøms og nedstrøms det gamle flomløpet. De oppgravde massene kan legges som voll mot dyrka mark innenfor. Disse tiltakene vil fungere flomdempende, som avsetningsområde og som et miljøtiltak.
