Norges
vassdrags- og
energidirektorat

Utbedring av flomskader langs Kitdalselva

Detaljplan

Plandato: 8.8.2013	Saksnr.: 201104317
Revidert: 28.4.2014	Vassdragsnr.: 204.8A0
Kommune: Storfjord	NVE Region Nord
Fylke: Troms	Postboks 394, 8505 NARVIK
Inngrepsnr.: 10901	Tlf.: 095 75 Faks: 76 92 33 51

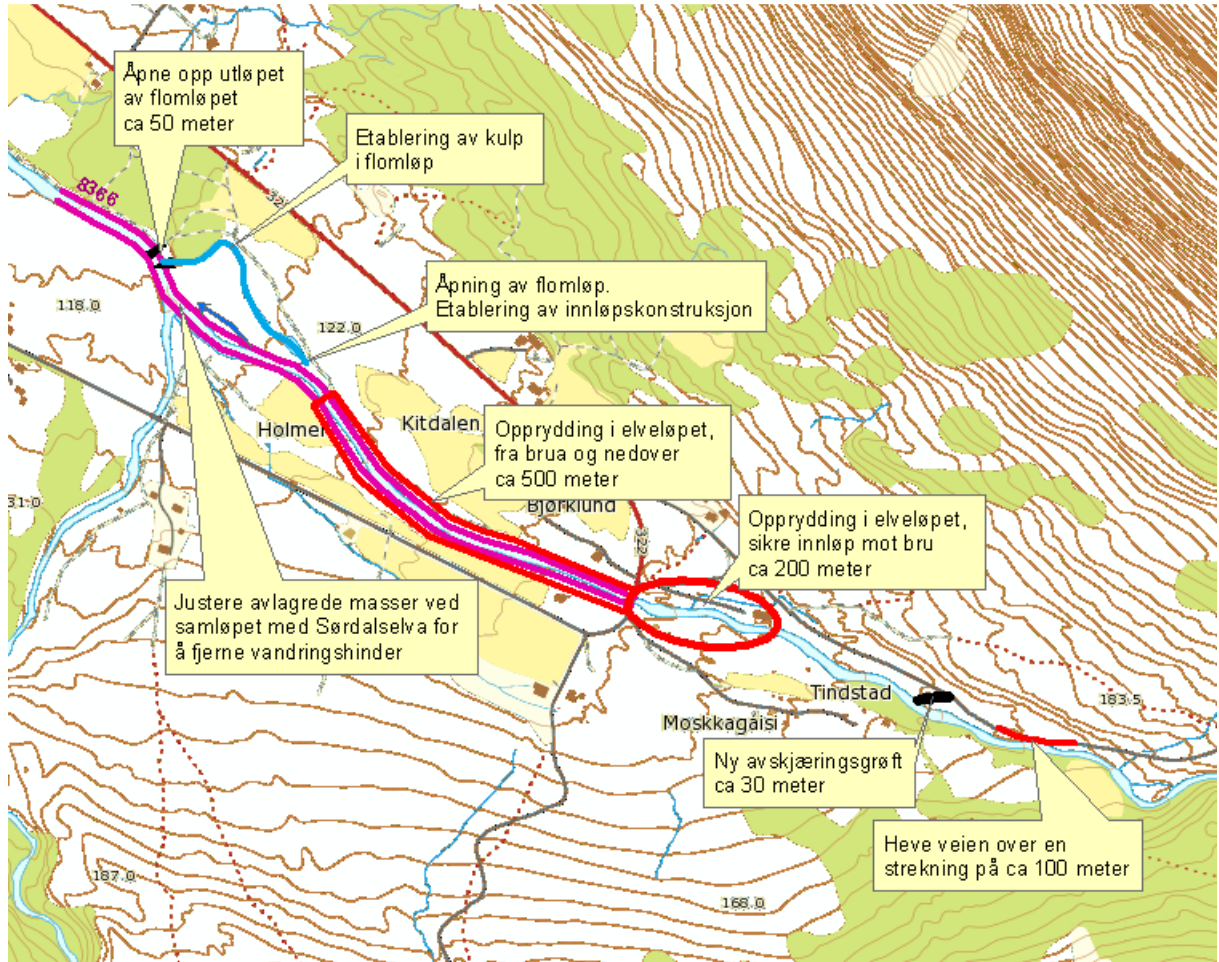
Figur 1 - Oversikt tiltak

Det skal utføres tiltak på flere forskjellige strekninger langs Kitdalselva, som vist på oversiktskartet under.

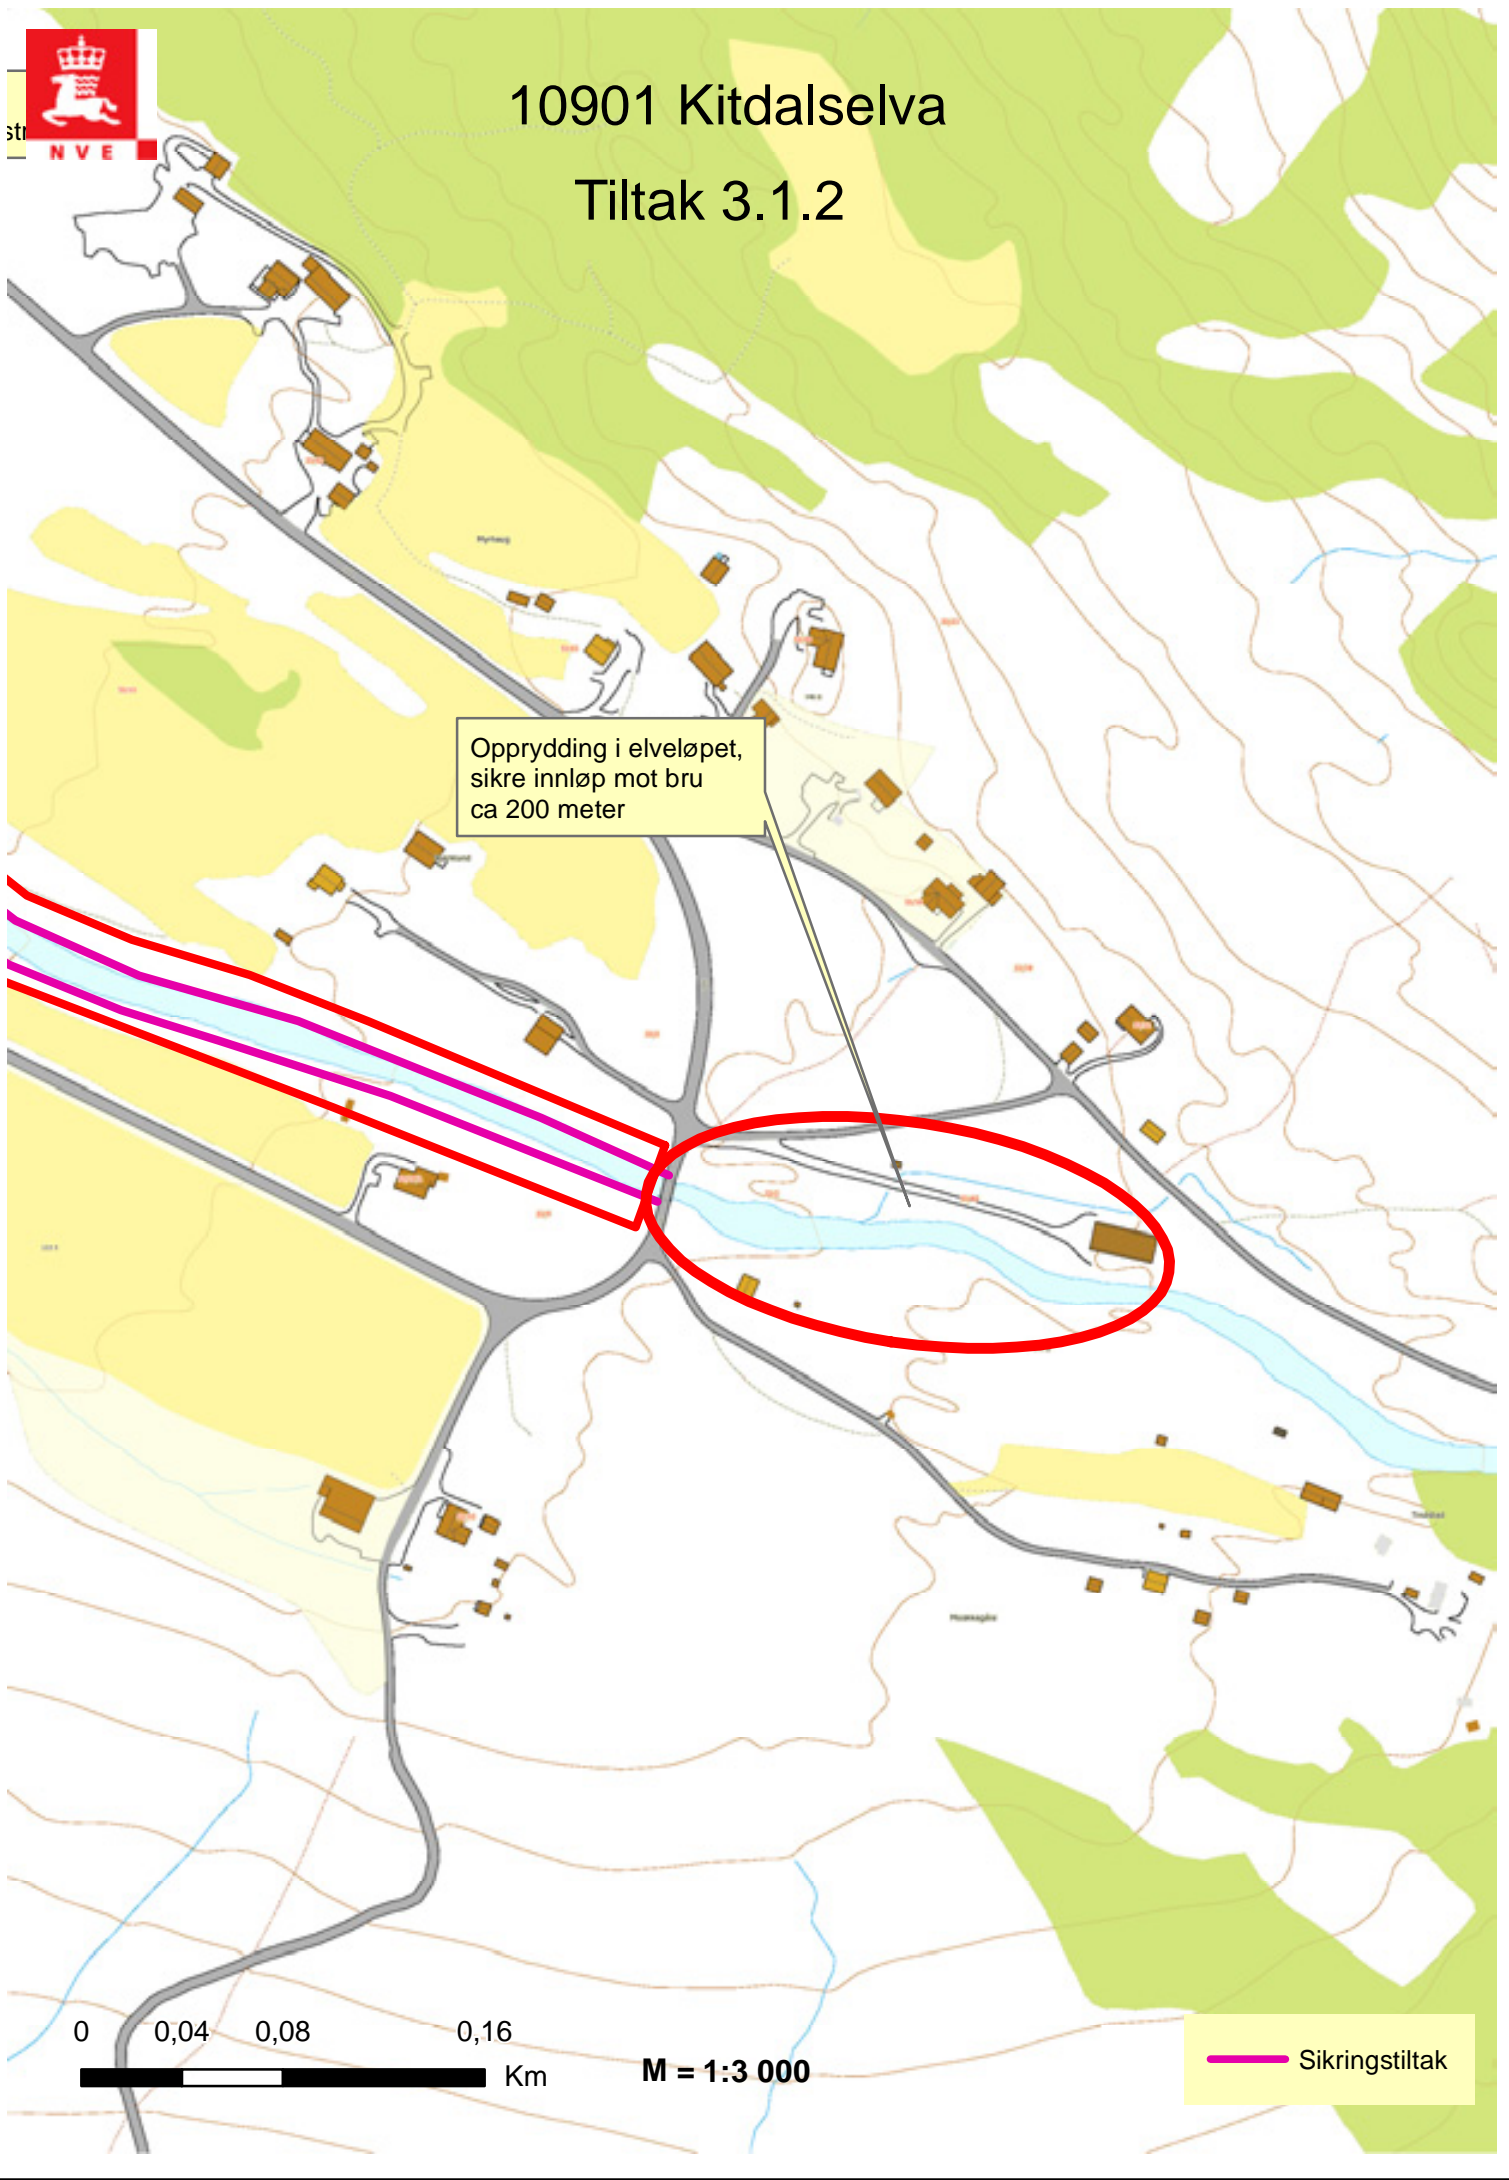
Sikringstiltak

Skadet sikringsanlegg. Restene fjernes. Overskudd steinmasser benyttes innløpskonstruksjon
