# RAPPORT

## Grunnundersøkelser Borgen, Hattengveien, gnr 25 bnr 3, Storfjord kommune

Oppdrag: Vurdering av områdestabilitet

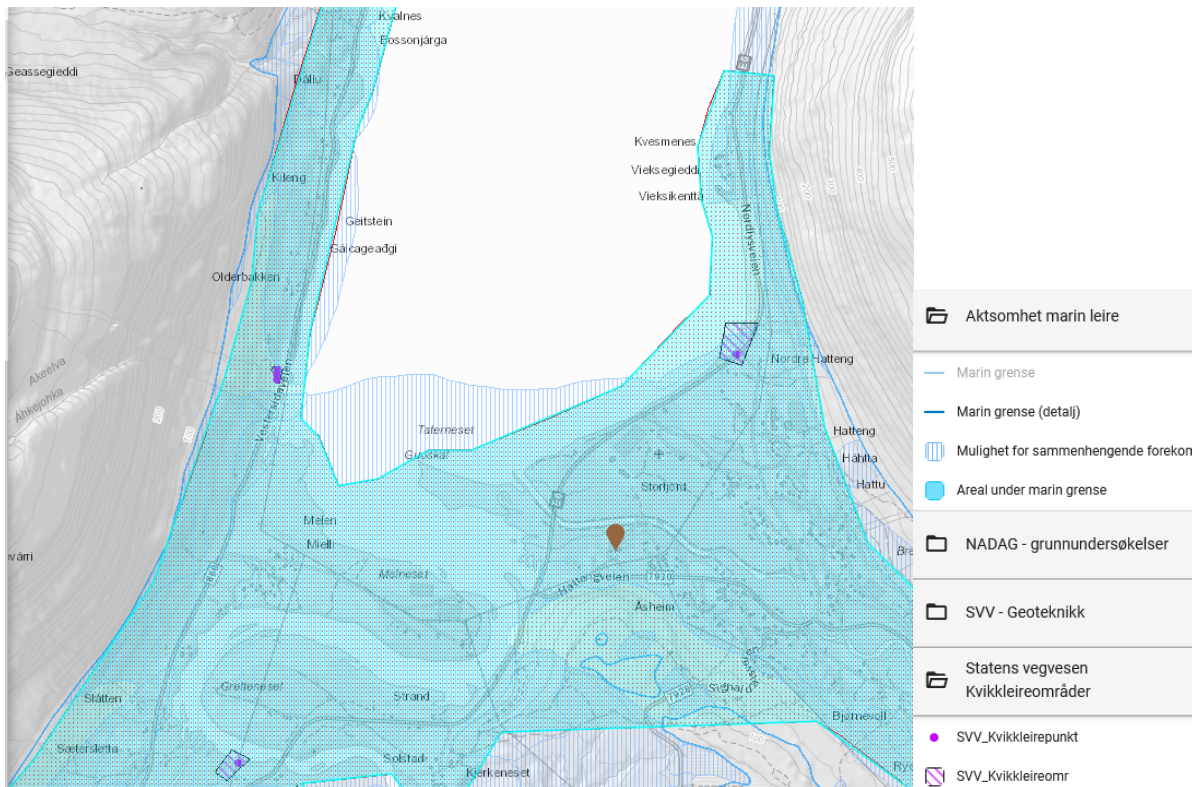
Området hvor boligene er tenkt satt opp ligger innenfor marin grense, med mulighet for sammenhengende forekomster av marin leire, ifølge NVE temakart kvikkleire. (se figur 5). Områdeskred kan oppstå i områder med sammenhengende marin leire.

Figur 5. Tiltaket er plassert innenfor marin grense, med mulighet for marin leire, og mulighet for sammenhengende forekomster. Kilde: <https://temakart.nve.no/tema/kvikkleire>.

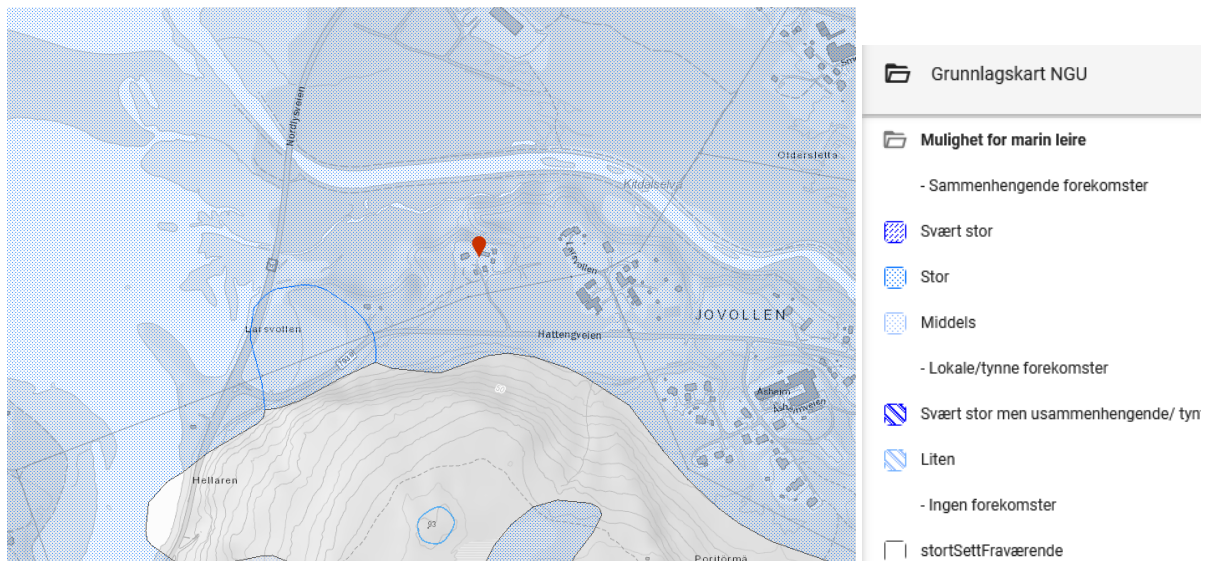
Figur 6, som er NGUs kartlag på temakartet, viser at det er stor mulighet for marin leire i området boligene er tenkt plassert. Videre viser det at skåningen opp mot Helleberget har stort sett fraværende mulighet for marin leire.

Figur 6 viser NGUs grunnlagskart for mulighet for marin leire. Kilde: <https://temakart.nve.no/tema/kvikkleire>.

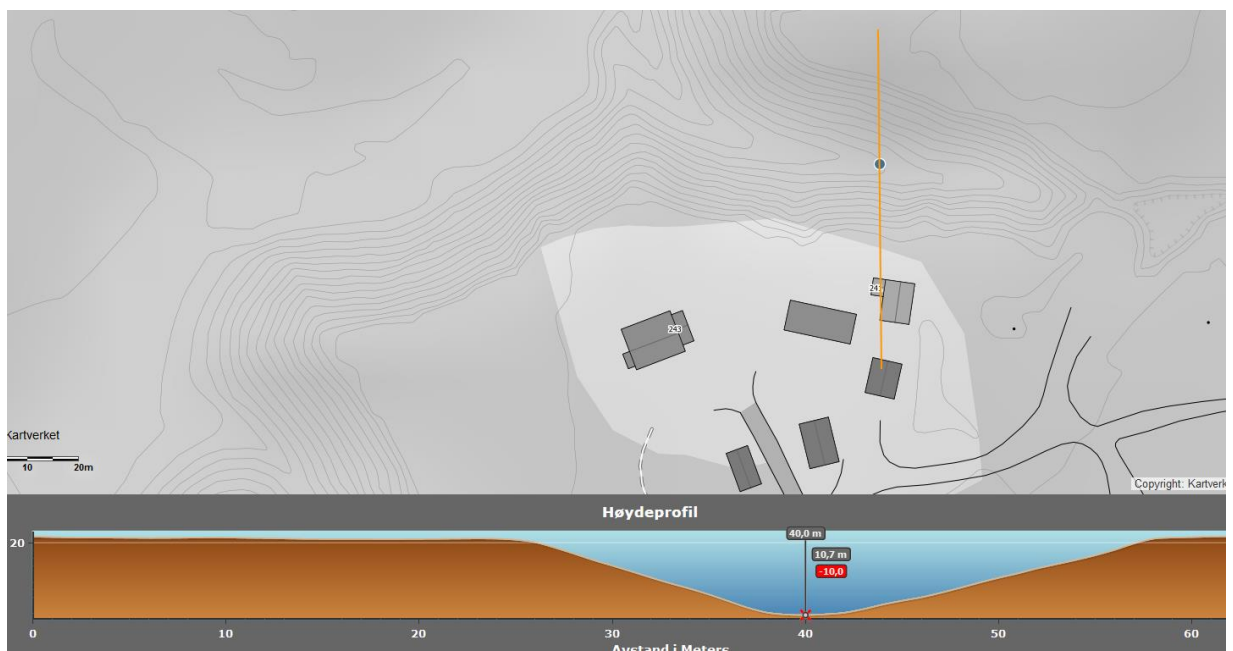
Figur 10 viser en profil nr. 2 av skrenten.

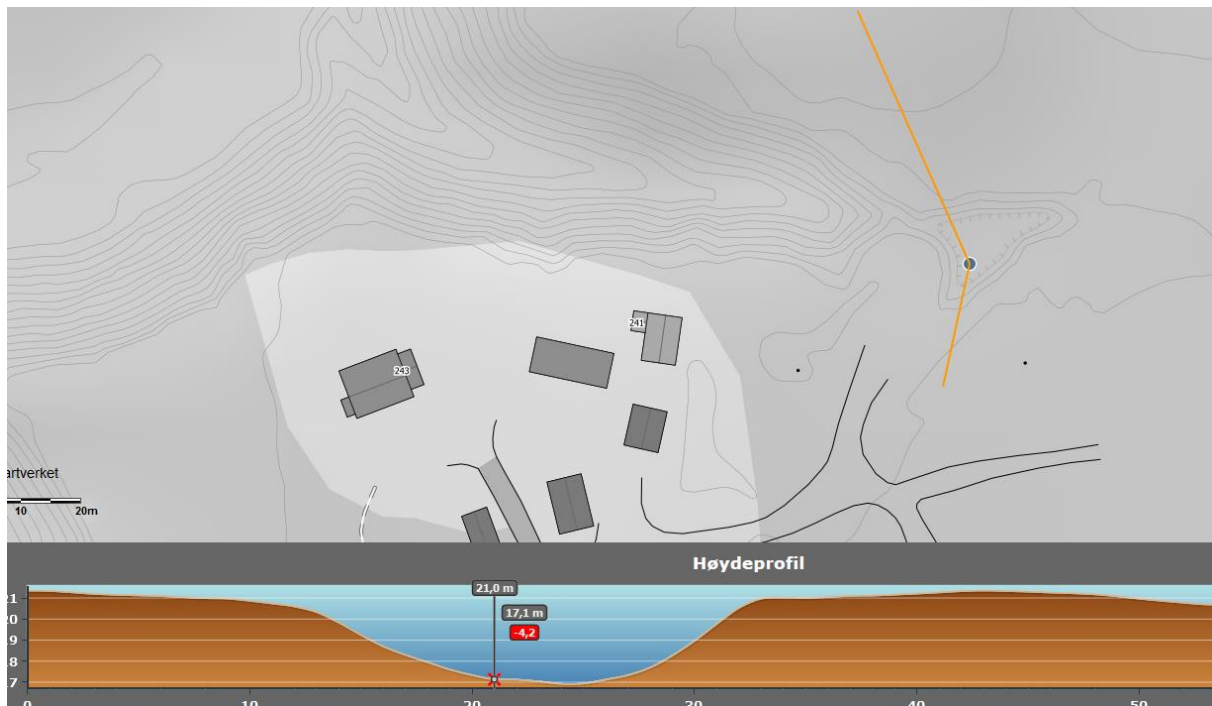
Figur nr 11 viser profil nr. 3 av skrenten.

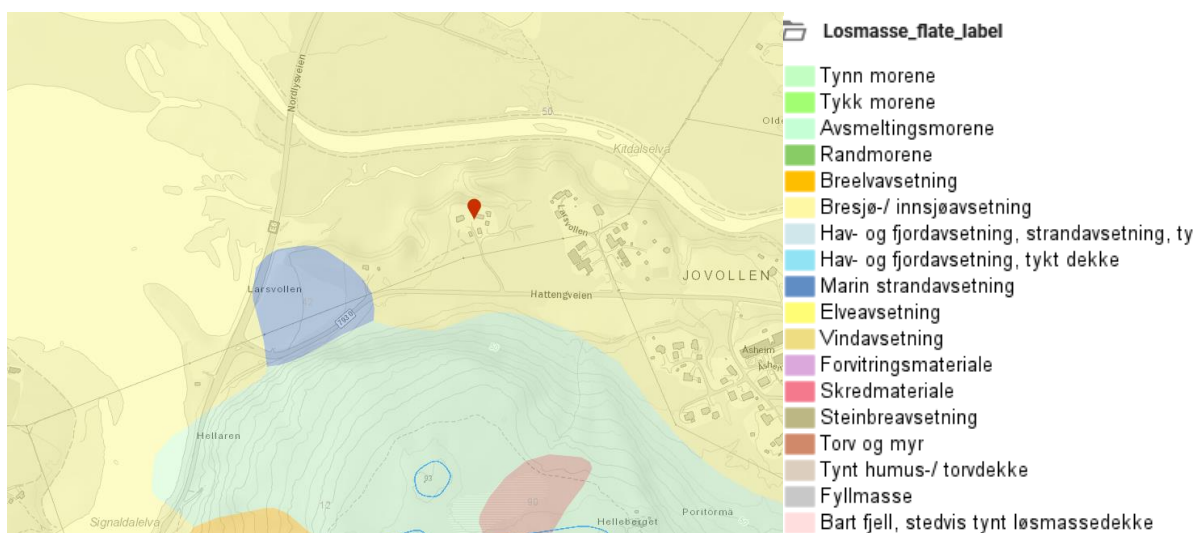
Ifølge NVEs løsmassekart i figur 12 består grunnen i tomtene, området ned mot elva og opp mot foten av skråningen mot Helleberget, hovedsakelig av bresjø-/innsjøavsetning. Ifølge NGUs liste over løsmasstyper gir bresjø-/brekkammer og innsjøavsetning (Glasilakustrin og lakustrin avsetning) middels mulighet for marin leire. Skråningen oppover mot toppen av Helleberget består ifølge løsmassekartet av avsmeltingsmorene. NGUs liste over løsmasstyper angir avsmeltingsmorene (ablasjonsmorene) som liten mulighet for marin leire. Dette er i samsvar med NGUs grunnlagskart for mulighet for marin leire (figur 6).

Figur 12. Kartet viser at tiltaket ligger i område med bresjø-/innsjøavsetning. Kilde <https://temakart.nve.no/tema/kvikkleire>

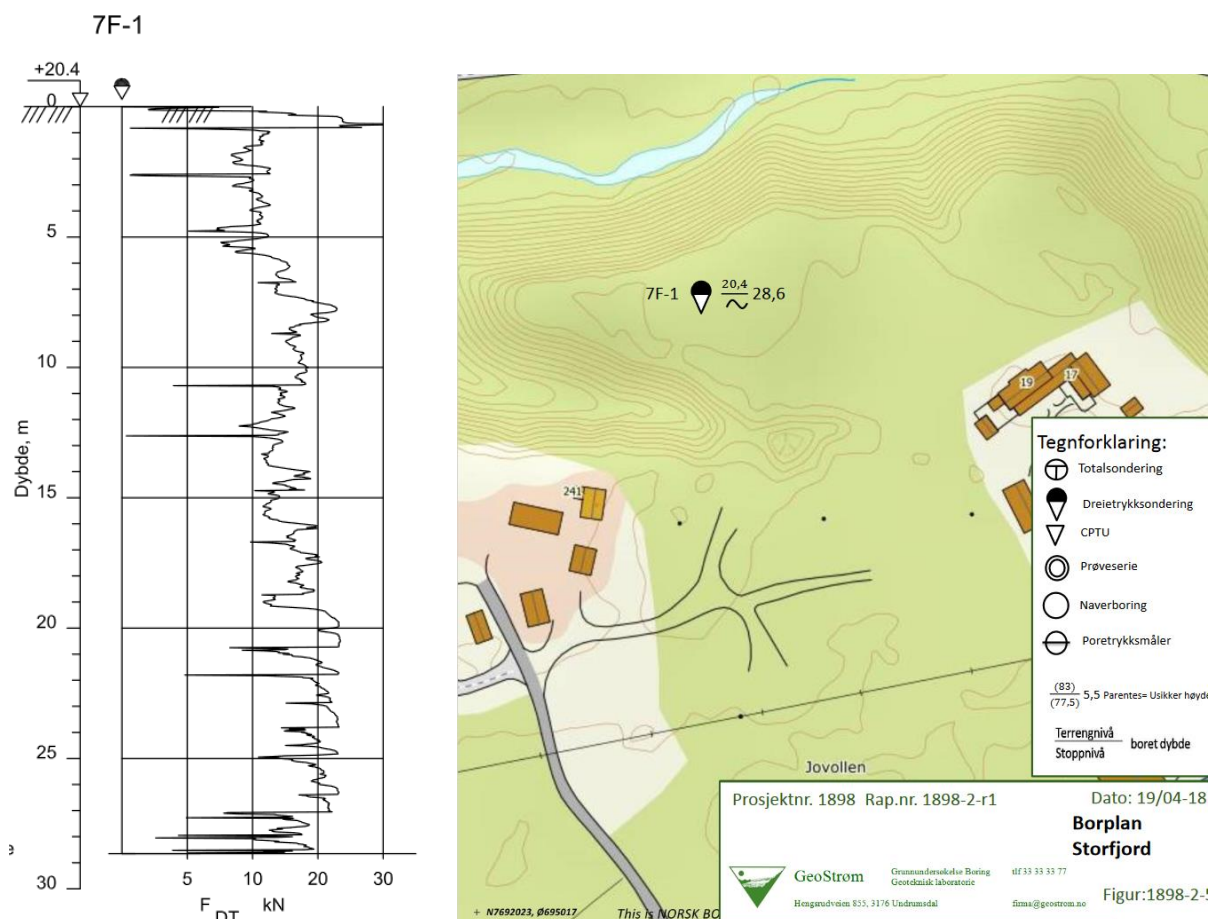
Det ble boret i Bp 7f-1 i forbindelse med Geostrøms undersøkelse i 2018. Undersøkelsen ble gjort med dreietrykksoneing, og boreprofilen viser en skjærfasthet for det aller meste på 20-30 kN ned til 28 meter under terreng høyde på 20,4 moh. Se plassering og boreprofil i figur 13.

Figur 13 viser plassering av borepunkt 7f-1, og boreprofil, i forbindelse med Geostrøms undersøkelse i 2018.

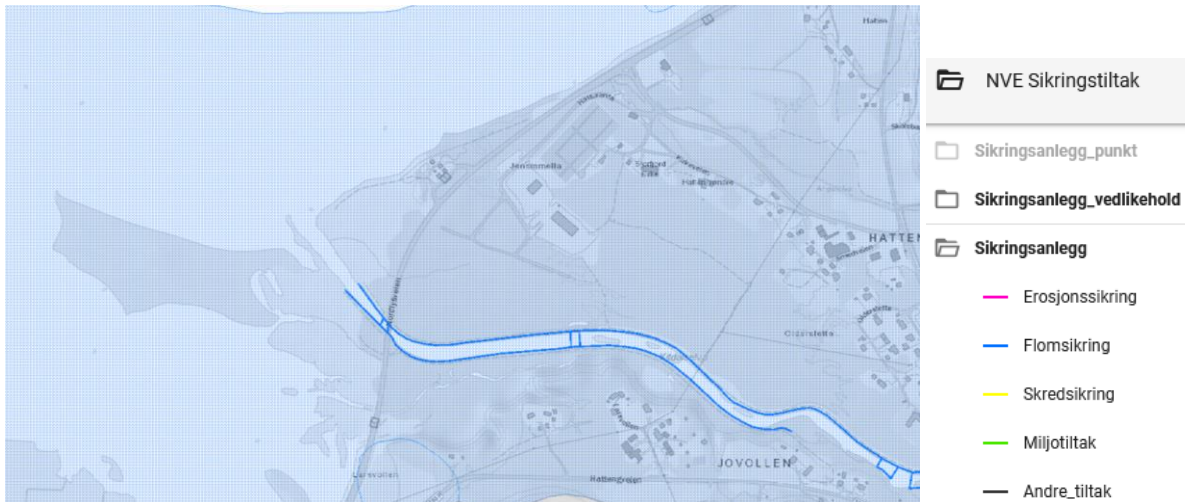
NVEs temakart for kvikkleire viser at det er utført sikringstiltak mot flom langs Kitdalselva. Se kart i figur 16.

Figur 16 viser at det er utført sikringstiltak langs Kitdalselva. Kilde NVE temakart kvikkleire.

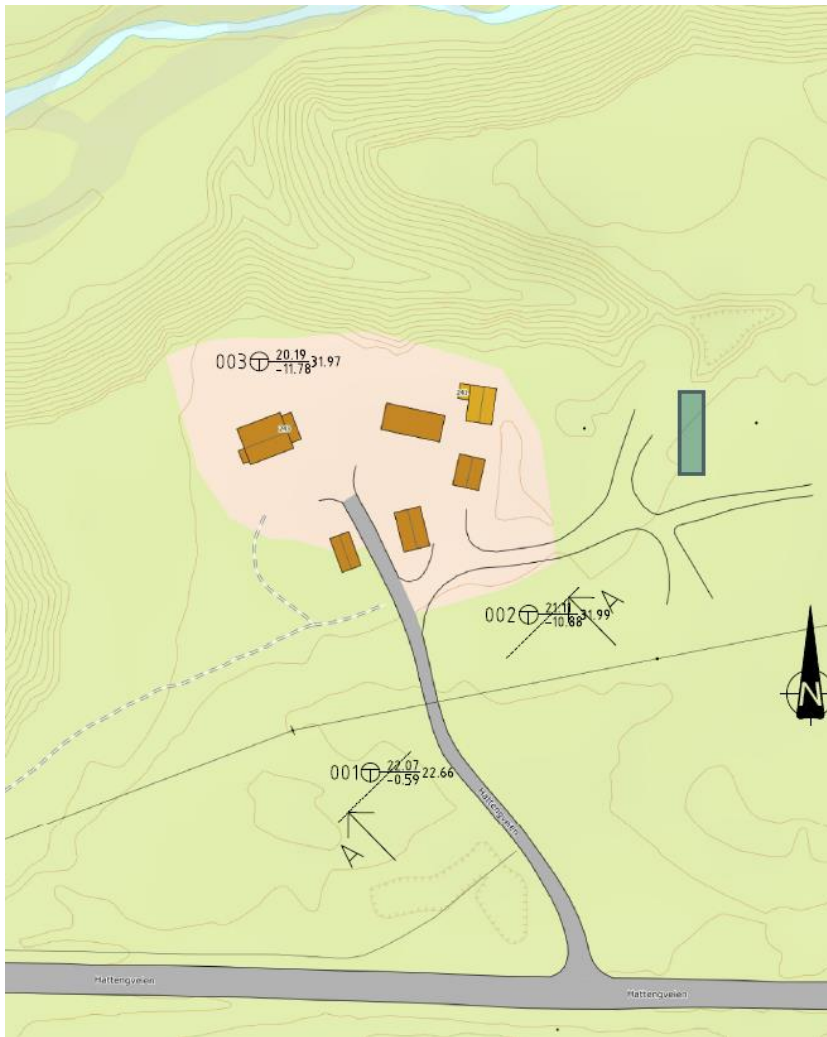
Borplan med koordinater for prøve 001, 002 og 003 ligger i tabell 1, og i figur 28. Profil med resultater fra boringene ligger i figur 29 og 30.

Figur 28 viser borplan for prøveboringene, for 3 nye borepunkt, nr 001, 002 og 003.
