Norges
vassdrags- og
energidirektorat

Tiltak i vassdrag

Plan for sikring etter flomskred ved Eggen,
Signaldalen

Detaljplan

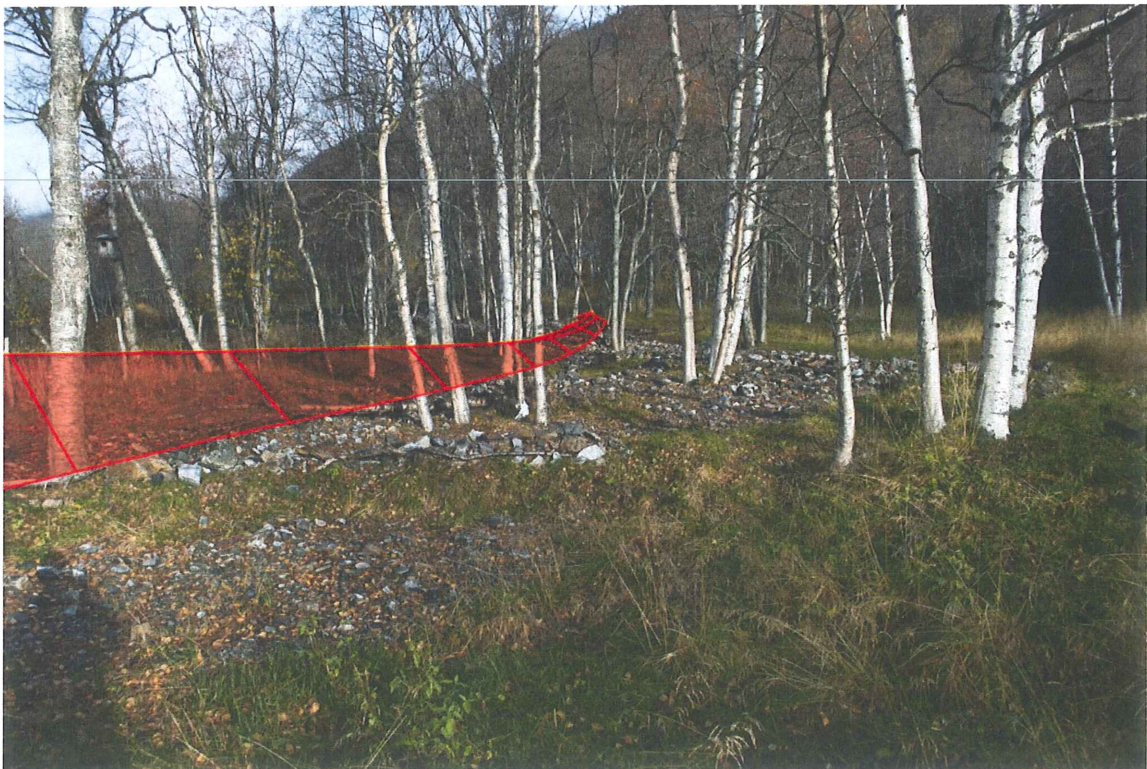
Figur 13: Voll sett i terrenget. Grøft mot lifoten vil gå i forkant av bildet. Bildet er orientert mot NV

Vollen er tiltenkt å gå fra lifoten i retning svingen på dagens elveløp og følge elva rundt svingen. Lengde på voll blir rundt 90 meter, med en høyde på 1 meter. Grov estimert mengde masser som er nødvendig er omkring 270m³. Vollens bredde i foten vil bli 6 meter. Bratthet mot elva bør være mellom 1:2 og 1:3, mens baksiden er 1:3.

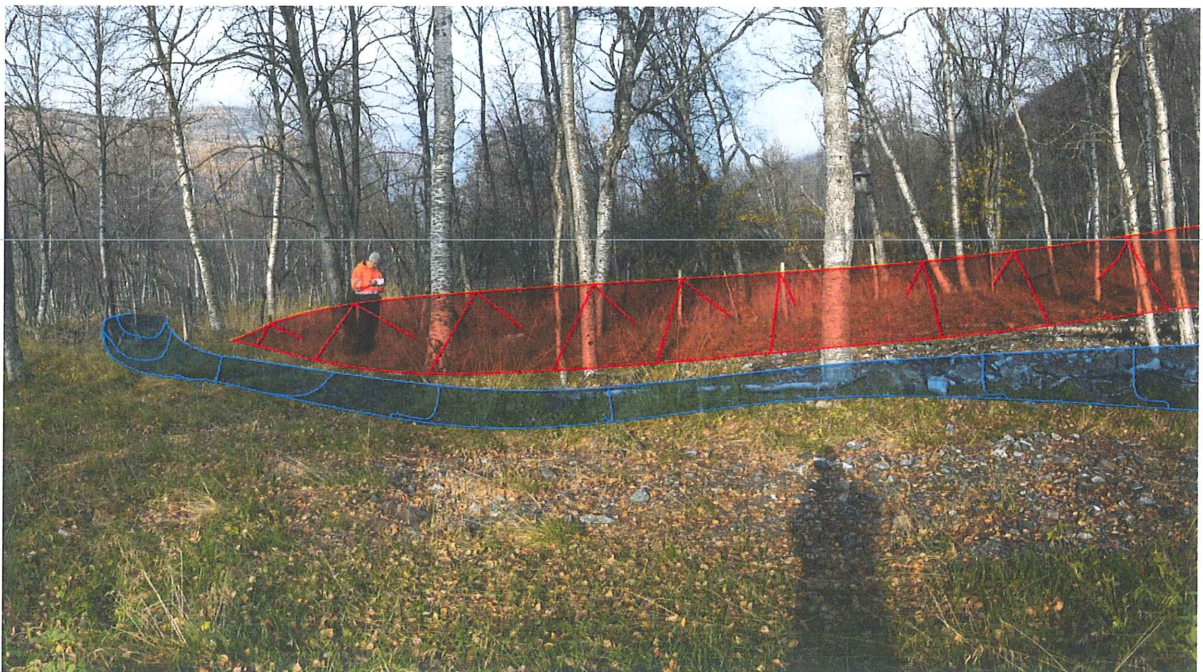
Figur 15: Vollen avsluttes i nedkant, mens dimensjonen på grøfta vil økes ytterligere der vollen avsluttes. Bildet er orientert mot VNV.

Nedre segment av dreneringsgrøfta er fra baksiden av vollen og til elva. Dette segmentet er omtrent 25 meter. Her ser man for seg at dreneringsgrøfta skal ta vann som kommer etter et flomskred og lede vannet tilbake i elva. Dette medfører økt dimensjon på grøfta i forhold til dreneringsgrøfta på fra lifoten til baksiden av vollen. Grøfta bør være 2 meter bred og 1 meter dyp. Det betyr ca 50 m^3 masser som kan benyttes i vollen.

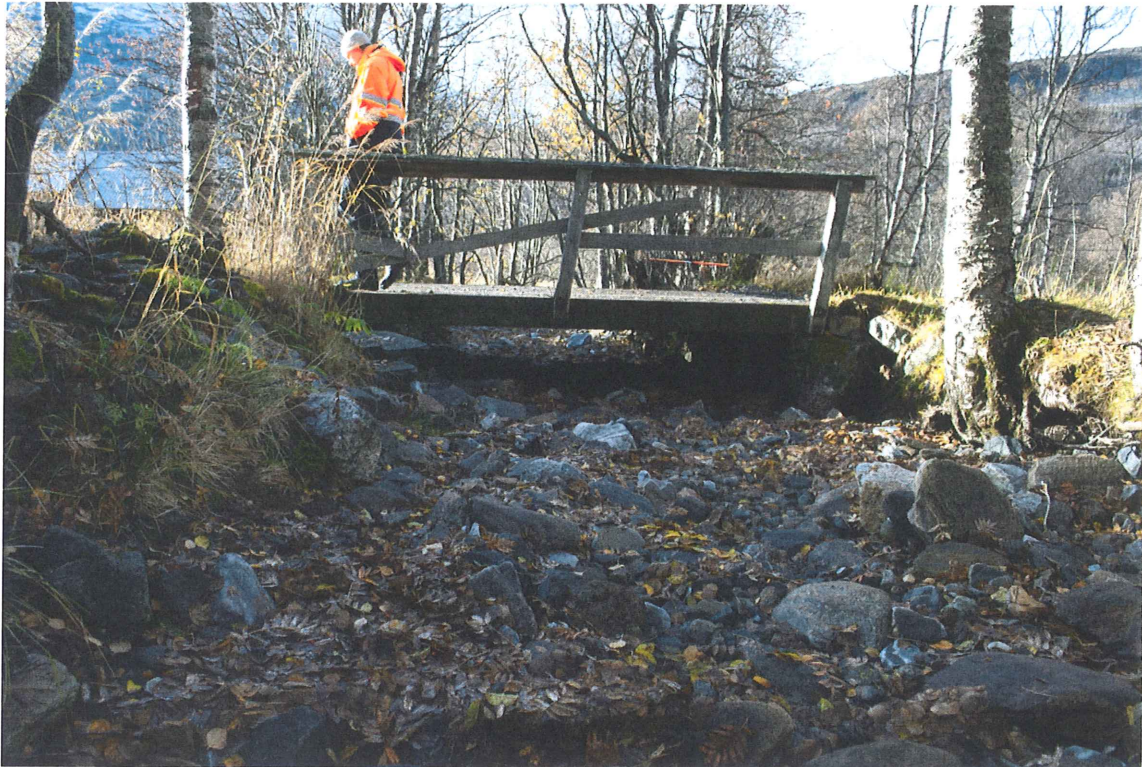
Figur 16: Elveløpet er oppfylt av masser ved brua til gården. Bildet er orientert mot SV.

Kapasiteten under brua bør økes. Nå er elveløpet fylt av sedimenter under brua. Hvor mye masser som er fylt ovenpå det opprinnelige elveløpet er usikkert. Det er behov å fjerne massene under brua og 5-10 meter nedstrøms brua. Hvor mye masser som er mulig å fjerne er usikkert, men forhåpentligvis nærmere 0,5 meter. Det kan være behov for å kjøre til noe større stein for å erosjonssikre brukarene, men det må vurderes underveis.

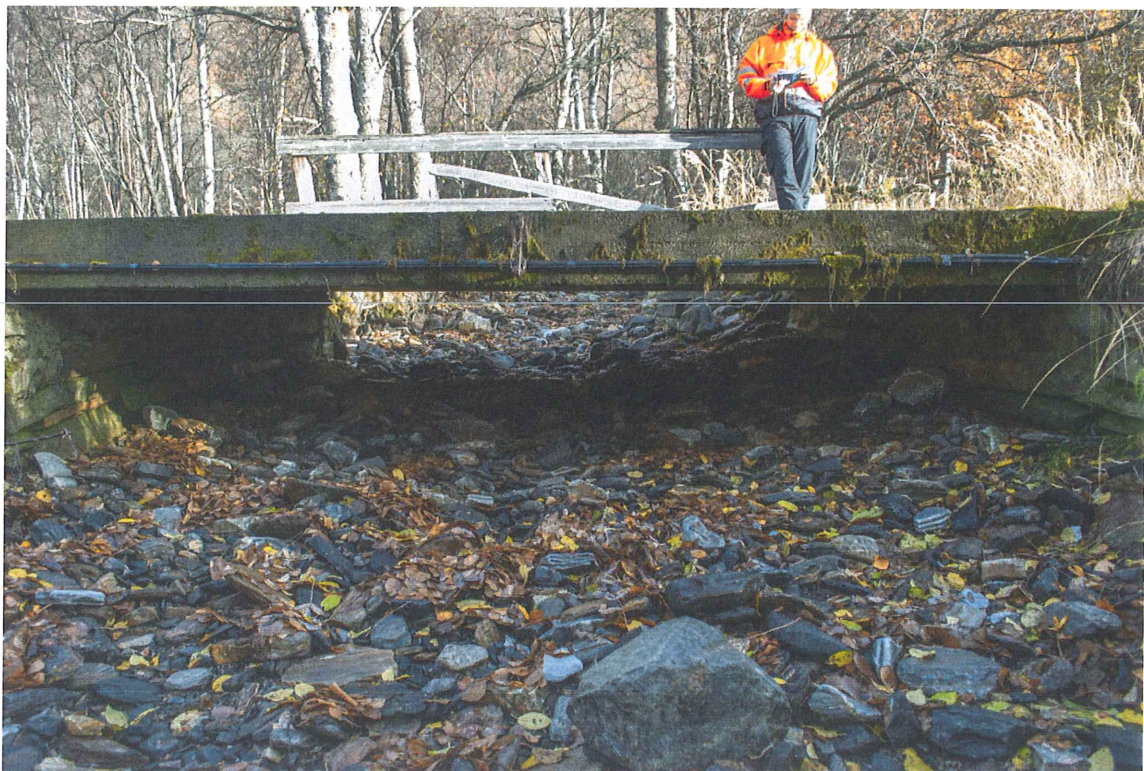
Figur 17: Bru sett mot NØ. Brua består av 1 stk solid betonghelle, som ligger løst oppå brukar bestående av steinheller.

Brua består av et betongelement som ligger ovenpå brukar av steinheller delvis støpt med betong. Betongelementet veier ca 6 tonn, egenvekt betong 2500 kg/m^3 og volumet på betongelementet er ca $4 \text{ m} \times 3 \text{ m} \times 0,2 \text{ m}$.

Hvordan øke kapasiteten under brua er en liten utfordring, det enkleste er nok å ta vekk betonghella som utgjør brua og bruke maskin å renske opp massene. Det kan da være behov å erosjonssikre brukarene, men det får man vurdere når man ser hvor mye masser som tas bort. Det kan da være aktuelt å få tilkjørt stein som legges i bunnen under brua for erosjonssikring. Det er ikke behov for å kjøre til masser, man benytter seg av de massene man tar ut av elveløpet til å bygge voll. Det er med forbehold om at erosjonssikring av bru ikke behøves.
